Aménagement des infrastructures portuaires de Longoni – Réparations du Quai 1

Dossier d'Autorisation Environnementale – Description du projet

Numéro du projet : 20MRU032

Intitulé du document : Dossier d’Autorisation Environnementale – Description du projet

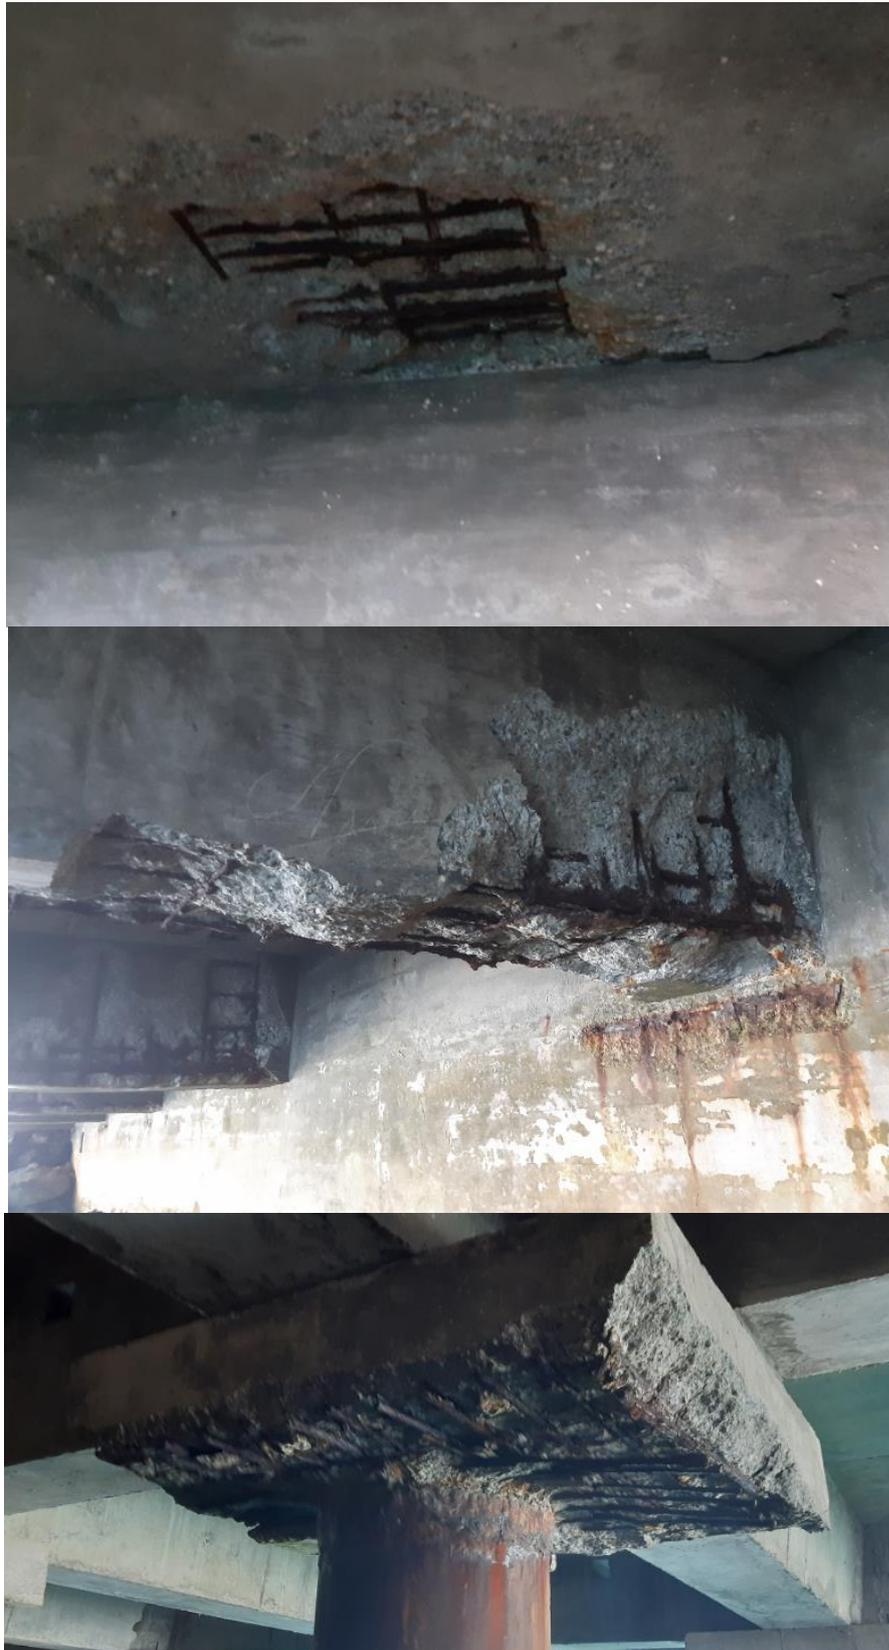
Figure 5: Photographies des poutres et dés en sous-face du Quai 1 (inspection visuelle SAFEGE – Août 2020)

Les dés d'appui de la poutraison sont dans un état de dégradation critique sur la file D, où les aciers du nœud de liaison poutres-poteaux (centre du bossage) sont potentiellement attaqués par la corrosion (parmi lesquels les dés 9, 10, 18, 19 et 25 file D).

Des fissures apparaissent sur les poutres notamment entre les files D et E et entre les files A et B sur la partie Nord du quai (rangées 2 à 11). Ces fissures sont dues au gonflement des aciers corrodés et indiquent que le processus de migration des chlorures dans le béton ainsi que l'oxydation des aciers se poursuivent dans les poutres.

- Les mesures au scléromètre et les essais de compressions indiquent un béton globalement homogène et compact : Résistance 40 MPa en moyenne ;
- Les profondeurs de carbonatation et pénétration des chlorures du béton en surface de la dalle sont peu profondes (inférieures au 1.5 cm) ;
- Les résultats des mesures de la profondeur de carbonatation au niveau de la sous-face indiquent des profondeurs de l'ordre de 3 à 4 cm ;
- Les résultats des mesures de la profondeur de pénétration des Chlorures sont significatifs et atteignent 7 cm sur les poutres, prédalles et dés en sous face ;
- Aucune corrosion détectée sur les armatures sur la face supérieure de la dalle, cependant certaines armatures sont corrodées au niveau de la sous-face.

- En sous face de la plateforme :
 - **Les dés** seront purgés du béton dégradé (dessous et cotés) ; au besoin, les armatures inférieures seront remplacées ; passivation des aciers nus et reconstitution de l'enrobage béton 7cm minimum d'épaisseur ;

- **Les poutres longitudinales et transversales** seront purgées du béton dégradé sur les trois faces visibles ; au besoin, les armatures inférieures seront remplacées ; rajout de barres acier de renfort ; passivation des aciers nus et reconstitution de l'enrobage béton 7cm minimum d'épaisseur ;

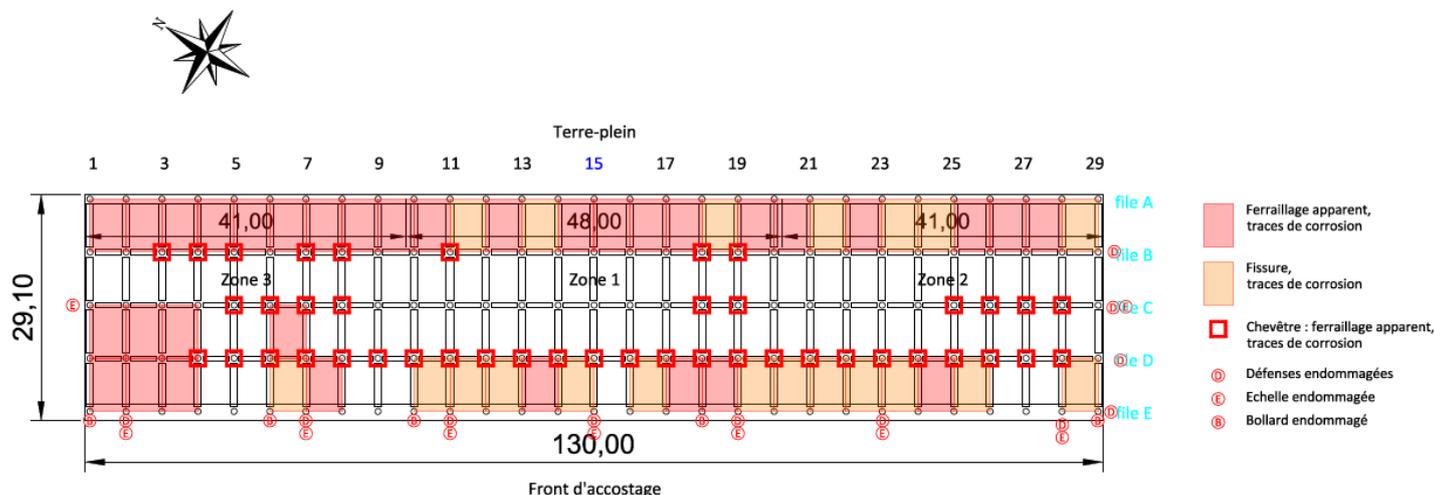
Figure 6 : Plan des désordres (source : SAFEGE 2020)

Le plan ci-après présente la cartographie des désordres issue des reconnaissances faites sur l'ouvrage.

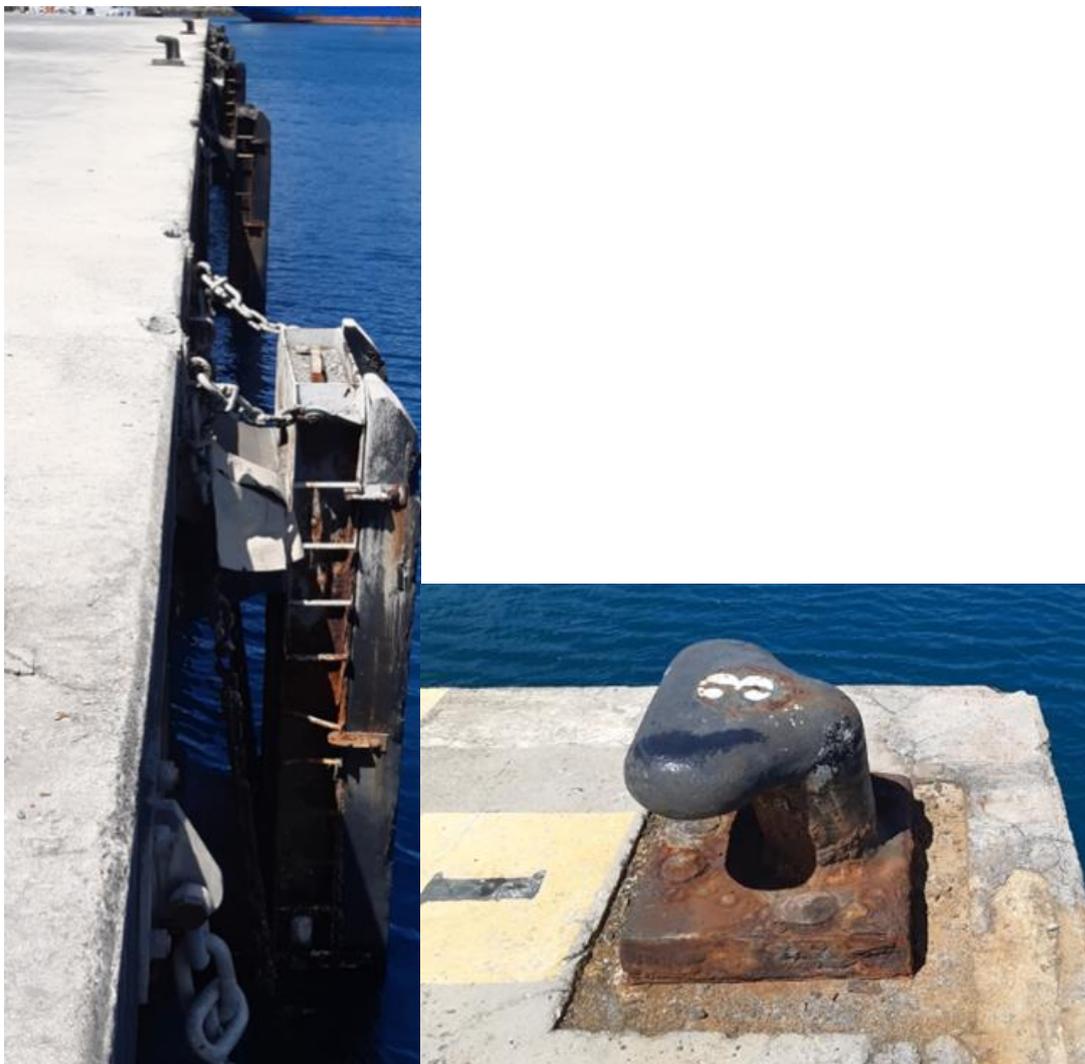
Figure 7: Photographies des équipements du Quai 1 (inspection visuelle SAFEGE – Août 2020)

On relève une corrosion généralisée sur les structures métalliques (bollards et défenses d'accostage) et leurs organes d'ancrage.

Compte tenu de l'état de dégradation des défenses, échelles de quai et bollards, ces équipements seront remplacés et adaptés pour répondre aux usages futurs.

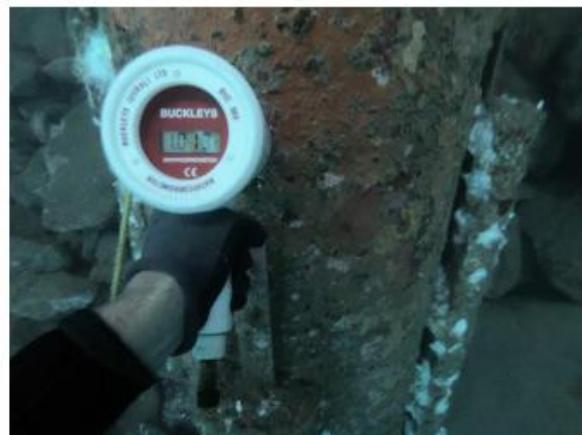
Figure 8: Mesures d'épaisseur des anodes sacrificielles sur les pieux

Localisation	Valeur (- mv)
E 1 +7	1015
D 3 +6	1021
C 6 Enrochements	1012
D 9 +5	1009
C 12 Enrochements	1019
E 16 +7	1024
E 19 + 7	1015
D 23 + 6	1025
C 26 +2	1025
D 29 +6	1027

Les potentiels mesurés témoignent d'un niveau satisfaisant de protection de l'ouvrage avec des valeurs relativement homogènes sur l'ensemble.

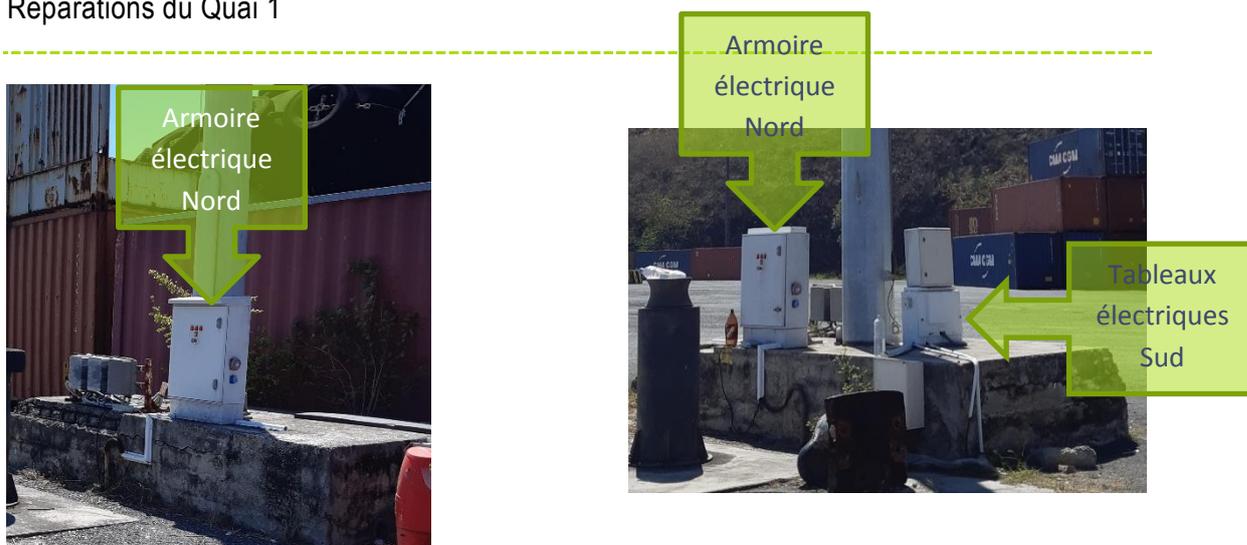
Figure 15: Photo des équipements du réseau électrique

- ▷ D'après les services du port, les câbles électriques de la zone seraient fortement dégradés (corrosion).

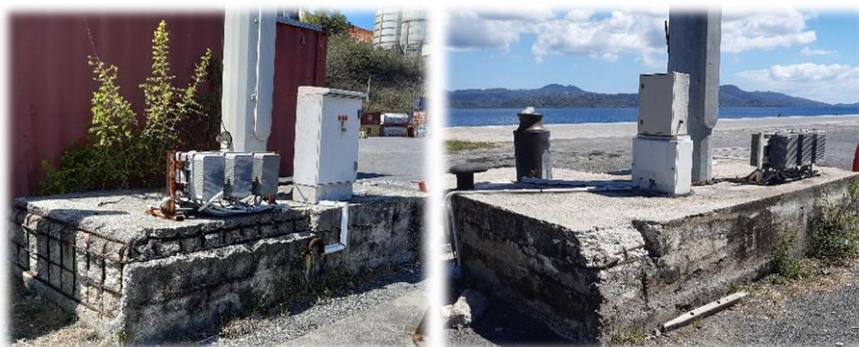
Figure 16: Photo des massifs des mâts d'éclairage

- ▷ La voie d'accès au quai présente des candélabres (hauteur à préciser) de type routier. Ils permettent d'éclairer la route, le quai de servitude et le ponton flottant. Les caractéristiques des lampes ne sont pas connues. Certains candélabres ne semblent plus d'aplomb.
- ▷ L'arrière du terre-plein dispose de 3 mâts (hauteur à préciser). Les nombres et caractéristiques des projecteurs ne sont pas connues.
- ▷ Le quai dispose de 2 mâts d'éclairage (hauteur 16m à confirmer), aux mêmes emplacements que les poteaux d'incendies présentés en 4.3.1. Ils sont équipés de 8 projecteurs chacun. Les caractéristiques des projecteurs ne sont pas connues. Les massifs béton de ces mâts présentent des dégradations (éclats de béton et ferrailles apparentes)

L'éclairage serait largement défectueux d'après les services du port.
