RECUEIL DES ACTES  
ADMINISTRATIFS  
N°R06-2024-091

Arrêté n°2024-SG-342 portant évacuation et destruction des constructions bâties illicitement au lieu-dit Quartier Cavani Mangajou, commune de SADA

## **Arrêté n° 2024 - SG - 342 du 30/04/2024 portant évacuation et destruction des constructions bâties illicitement au lieu-dit Quartier Cavani Mangajou, commune de SADA**

<p>Service Santé Environnement</p>	<p>Rapport d'enquête du 22 décembre 2023 relatif à l'état d'insalubrité de la zone d'habitations « Cavani Mangajou »</p>	
	<p>Date de visite : 12 septembre 2023</p>	
	<p><b>Annexe n° 1 :</b> Périmètres de la zone transmis par la Préfecture</p>	<p><b>Périmètre :</b> Quartier « CAVANI Magajou » 97640 SADA</p>

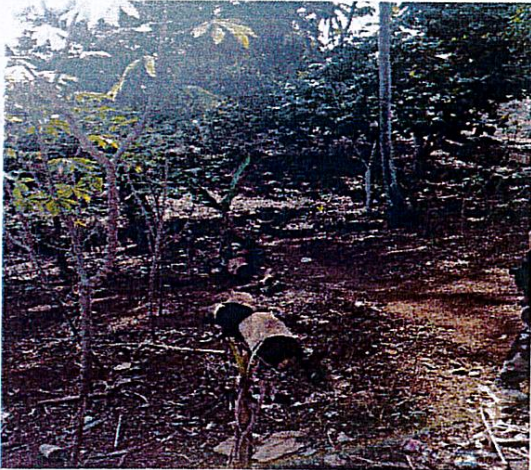
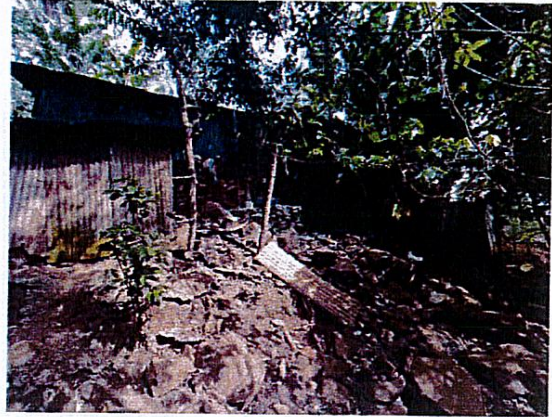
Photo n°1 : chemin fortement végétalisés. Photo n°2 : constructions en tôle, risques de chute, écoulement d'eaux usées, habitation proche de la rivière risque d'inondation.

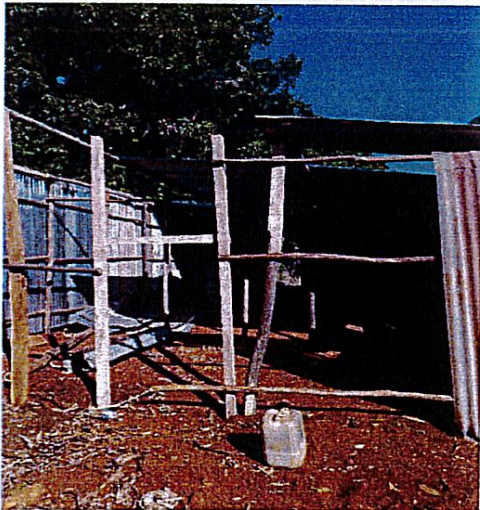
Photo n°3 : locaux en tôle en cours de construction.

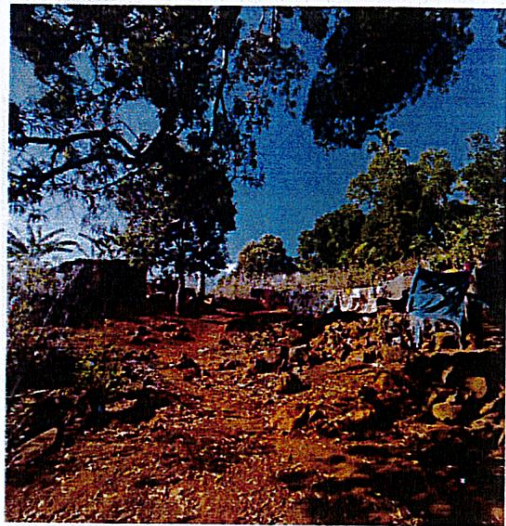
Photo n°4 : accès au locaux non aménagé, le terrain est constitué de roches, risques de chute et blessures.

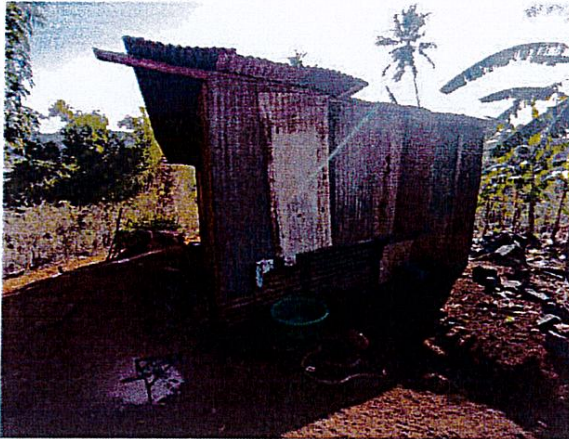
Photo n°5 : construction dépourvue de fondations, tôle clouée sur structure en bois, manque d'éclairage naturel dans la pièce de vie.

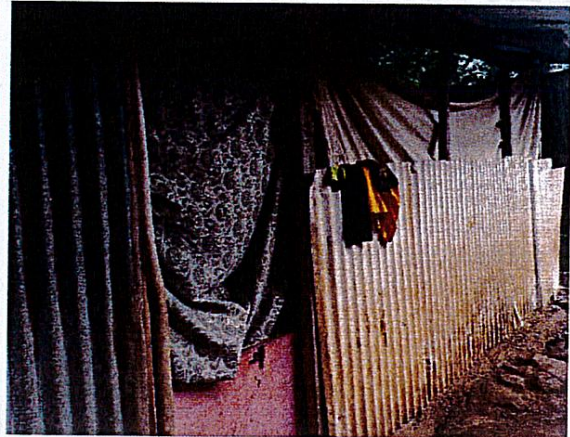
Photo n°6 : construction dépourvue de fondations, tôle clouée sur structure en bois, manque d'éclairage naturel dans la pièce de vie.

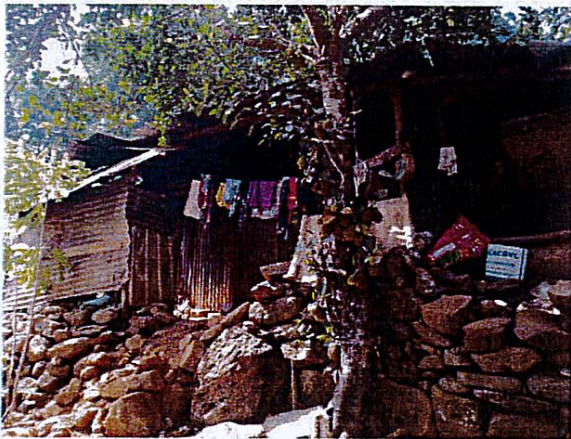
Comme vu précédemment, les matériaux utilisés pour ces constructions sont pour la plupart mal assemblés et non jointifs, tant entre eux qu'au niveau du sol. Il existe donc lors d'épisodes pluvieux, nombreux et intenses à Mayotte, des risques importants d'infiltrations d'eaux issues des toitures et par ruissellement sur les sols, à l'intérieur des locaux. Ces risques peuvent être aggravés en cas de refoulement de matières fécales au niveau des installations sanitaires.

Photo n°7 : assemblage de tôles dégradées, non jointives.

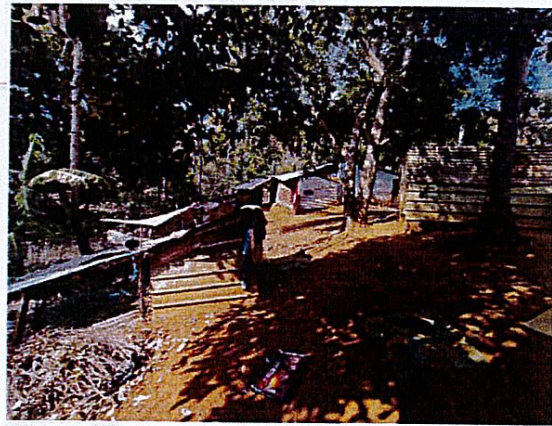
Photo n°8 : constructions précaire sur terre battue, avec parc pour animaux à proximité des logements.

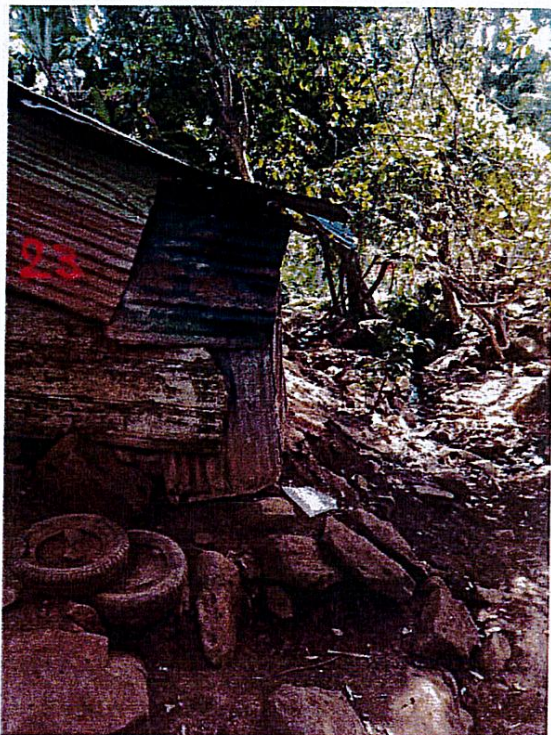
Les matériaux mis en œuvre sont légers, hétéroclites, pour certains dans un état de dégradation avancée et dangereux (tôles rouillées, coupantes et mal fixées) et sont globalement inadaptés à l'usage qui en est fait.

Photo n°9 : assemblage de morceaux de tôle ondulée rouillée à proximité de la rivière.

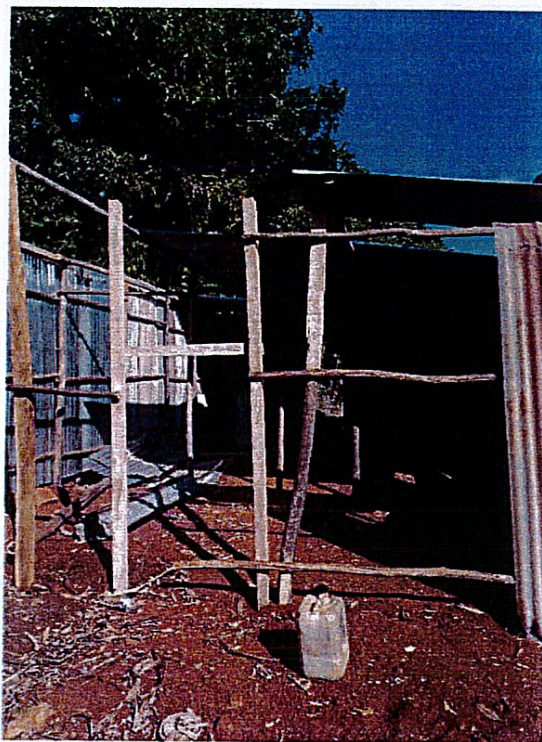
Photo n°10 : local en tôle en construction.

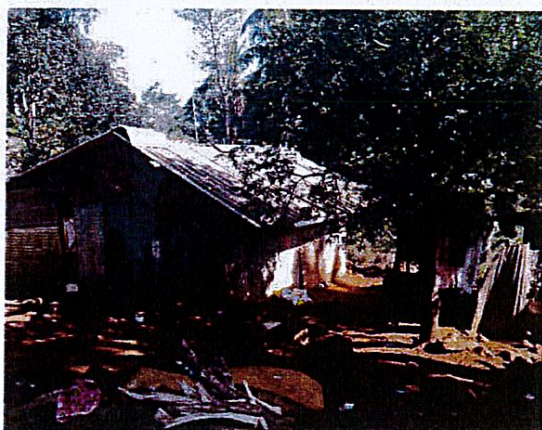
Photo n°11 : constructions précaires sur terre battue.

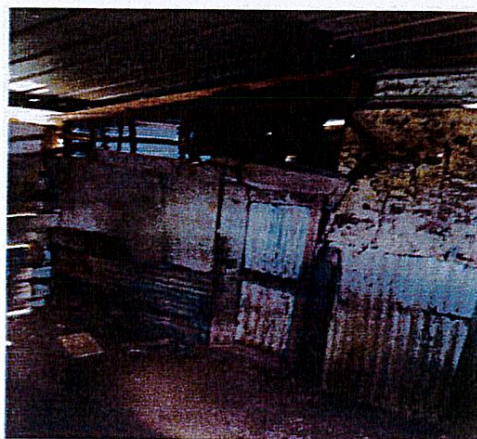
Photo n°12 : construction formée par assemblage de matériaux hétéroclites en mauvais état.

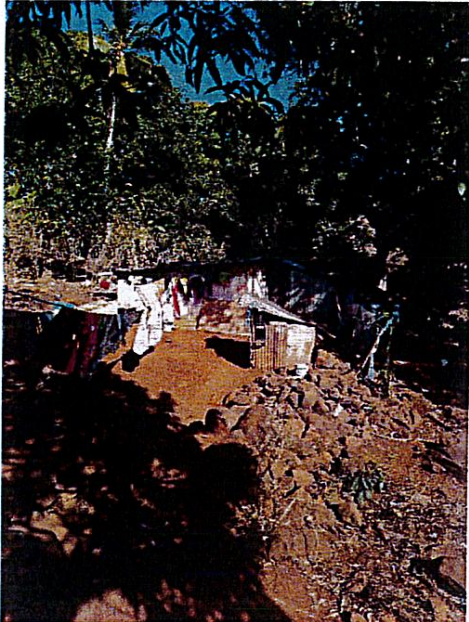
Photo 13 : construction bricolée sur terre battue, risques de chute et blessures.

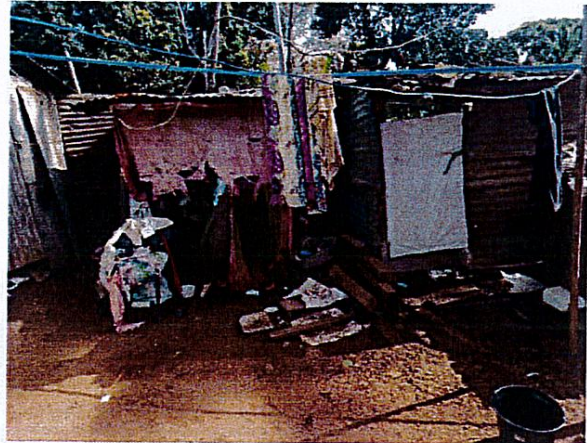
Photo n°14 : construction formée par assemblage de matériaux hétéroclites en mauvais état, présence de débris.

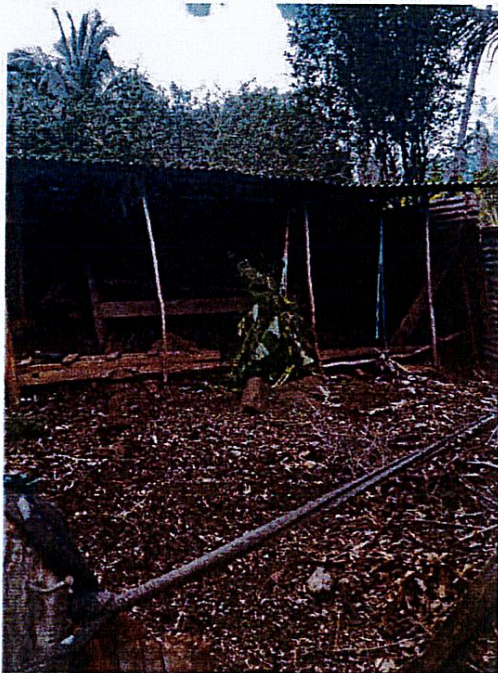
Photo n°15 : parc pour animaux.

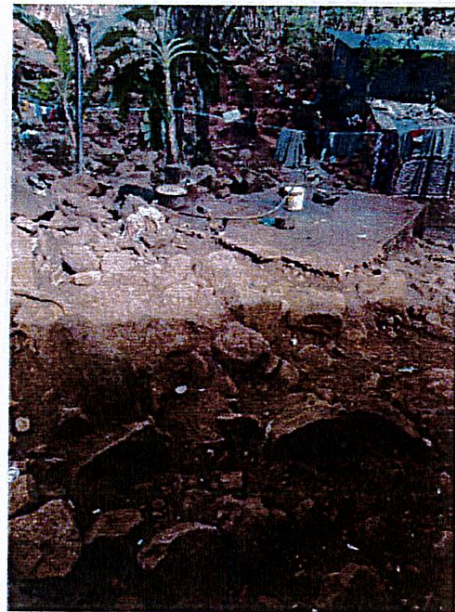
Photo n°16 : coin lessive eau provenant de la rivière, présence importante de roche. Risque de chute et blessures.

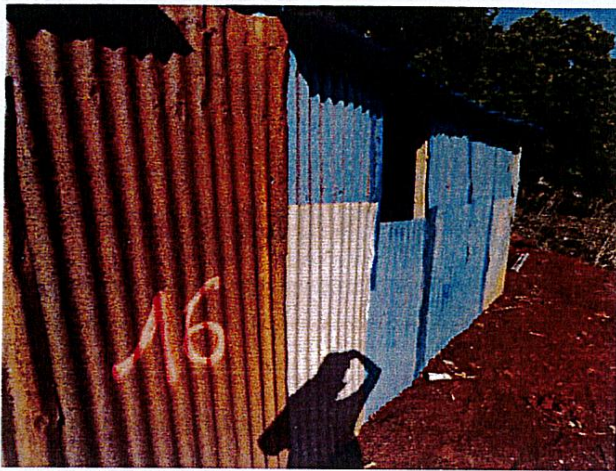
Photo 17 : local en tôle en construction.

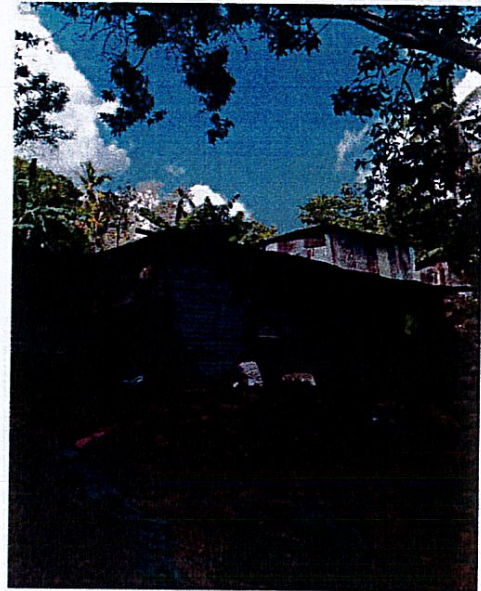
Photo n°18 : emplacement logement dangereux, risques de chute et blessures.

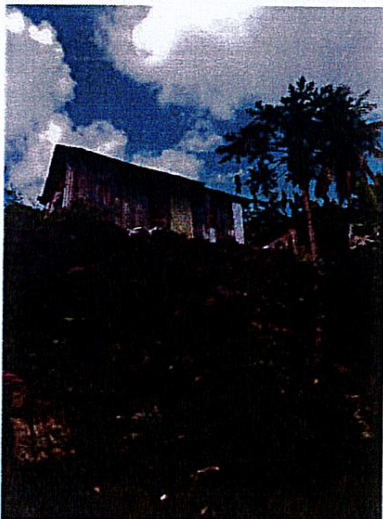
Photo n°19 : emplacement logement dangereux, risques de chute et blessures.

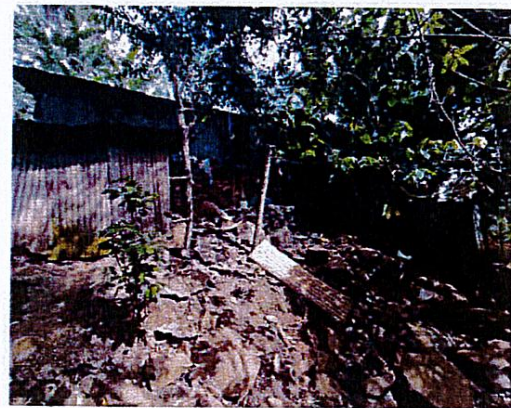
Photo n°20 : logements instables battis sur une pente ;écoulement d'eaux usées en milieu superficiel, risques chute et blessures, Risque inondation par débordement du cours d'eau.

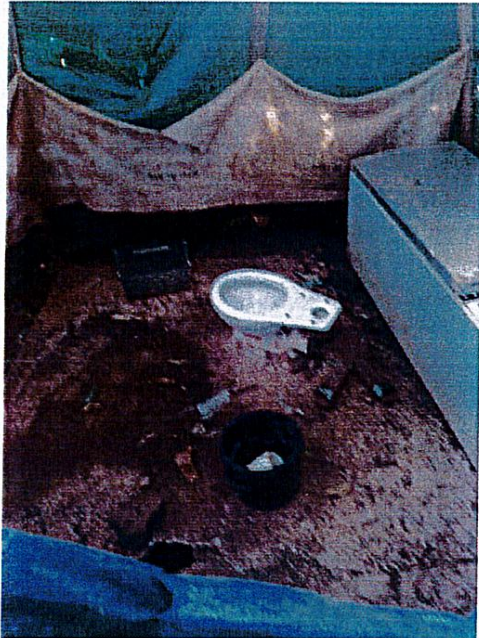
En l'absence de dispositif de collecte et de traitement des eaux usées et des matières fécales, l'infiltration dans le sol ne constitue pas, à elle seule, un moyen d'évacuation satisfaisant. Comme évoqué précédemment, les équipements sanitaires sont rudimentaires. Les déjections se font dans des latrines creusées à même le sol.

Photo 21 : équipement sanitaire rudimentaire, absence d'installation d'assainissement.

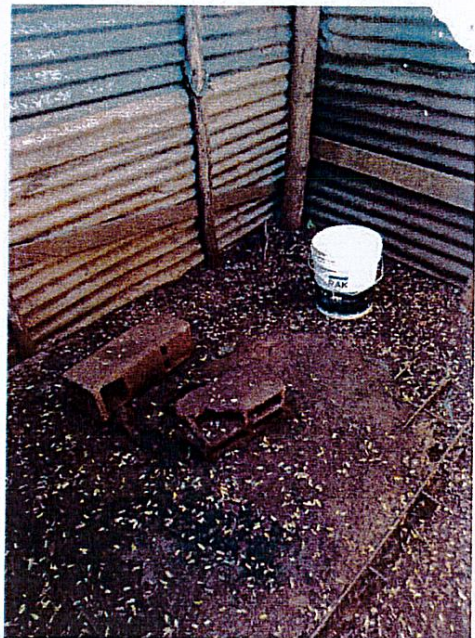
Photo n°22 : équipement sanitaire rudimentaire, absence d'installation d'assainissement.

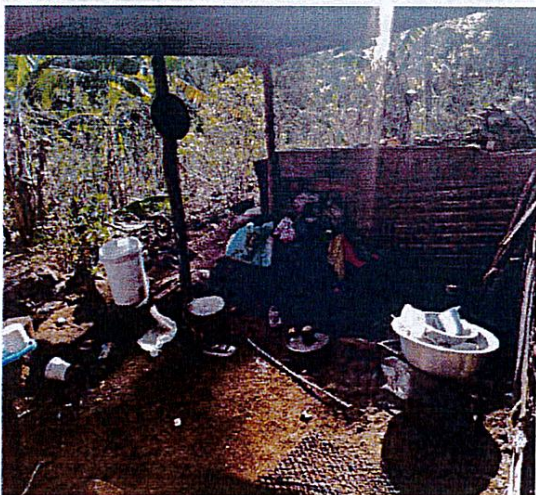
Photo n°23 : coin cuisine aménagé en extérieur.

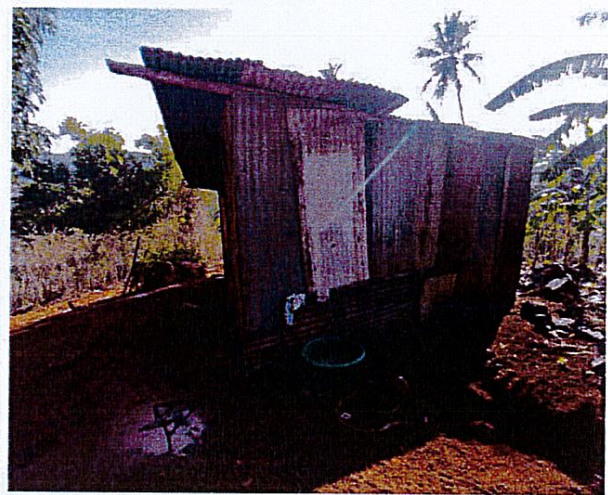
Photo n°24 : feu de bois à proximité du logement.

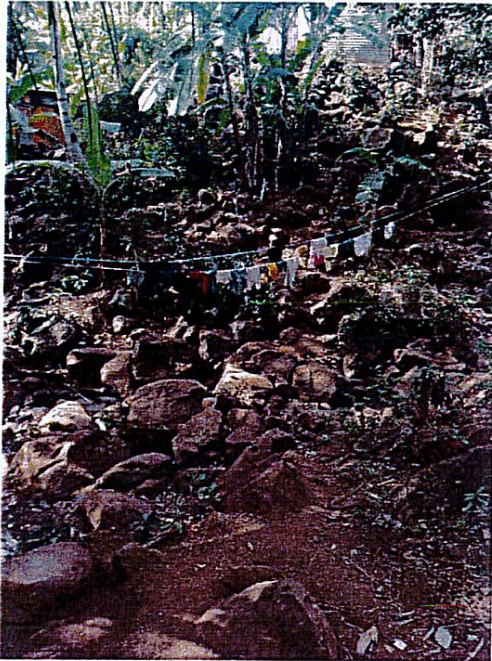
Photo 25 : rivière à proximité des logements, risques chute et blessures /Risque inondation par débordement du cours d'eau.

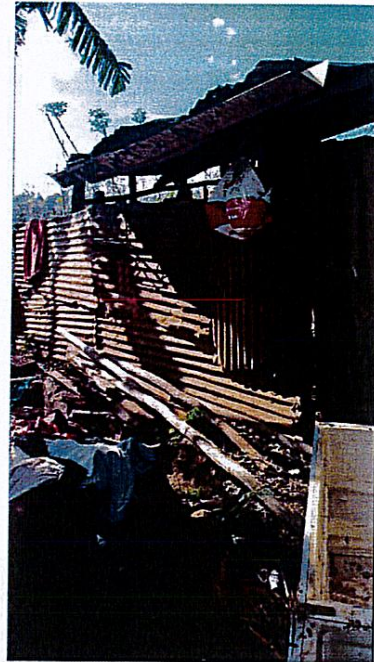
On constate la présence de petites réserves d'eau, essentiellement constituées de bidons en plastique et de cuves usagés. Ceux-ci sont remplis soit par apport d'eau brutes depuis la rivière soit par récupération d'eau de pluie. Les mauvaises conditions de stockage de ces eaux ne permettent d'envisager un usage sanitaire de cette ressource sans risque pour la santé des utilisateurs.

Photo n°26 : installation sommaire de récupération d'eau pluviale.

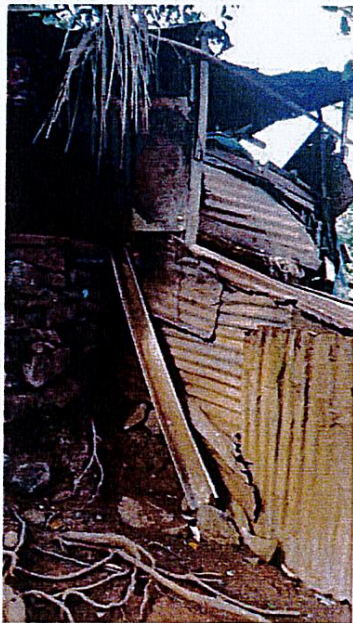
Photo n°27 : traces d'écoulement d'eaux usées.

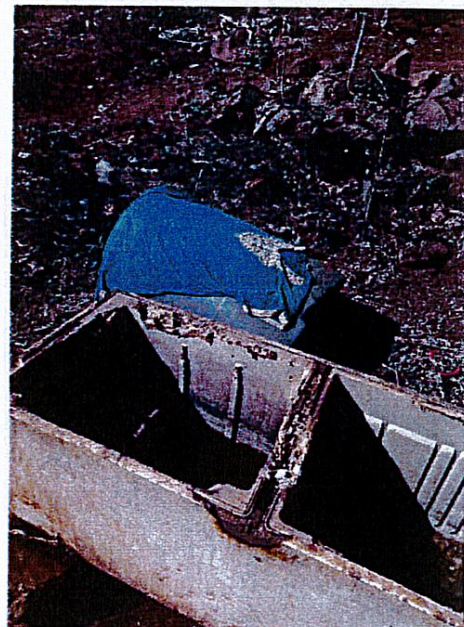
Photo n°28 : stagnation d'eaux de pluie / gîte larvaire.
