Etude écologique du site d'implantation de la STEP de Mamoudzou Sud

Cahier des charges : Etude écologique du site d'implantation
Schéma d'implantation de l'unité de Co-compostage et de la station
d'épuration de Mamoudzou Sud

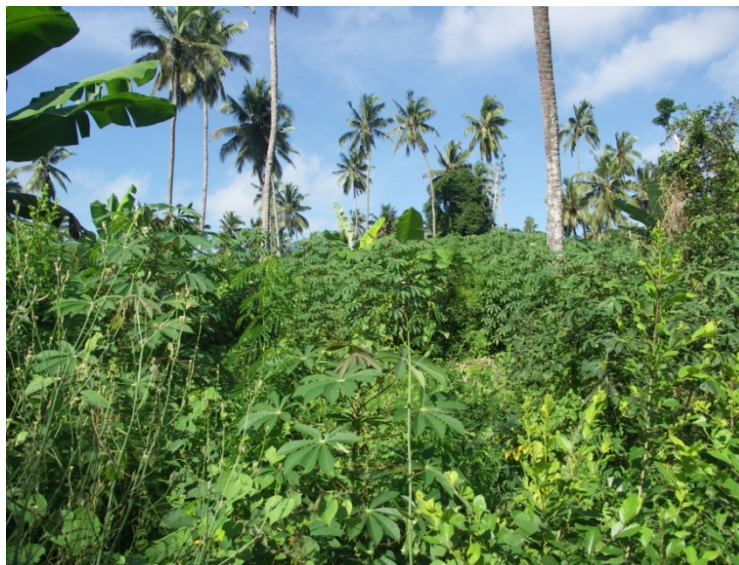
Cultures vivrières sur le versant

- A- Les cultures vivrières sont caractérisées par la dominance spatiale des espèces cultivées et leur cortège d'espèces adventices exotiques pantropicales. Les espèces cultivées sont principalement le bananier, le manioc et les ambrevades. Cette formation comporte de grands arbres épars : cocotiers principalement et quelques fruitiers (manguiers, jaquier, arbre à pain...). Les cultures vivrières occupent tout le versant au sud de la parcelle mais se retrouvent également sur des espaces intercalés au sein des cultures maraîchères avec des bananiers.

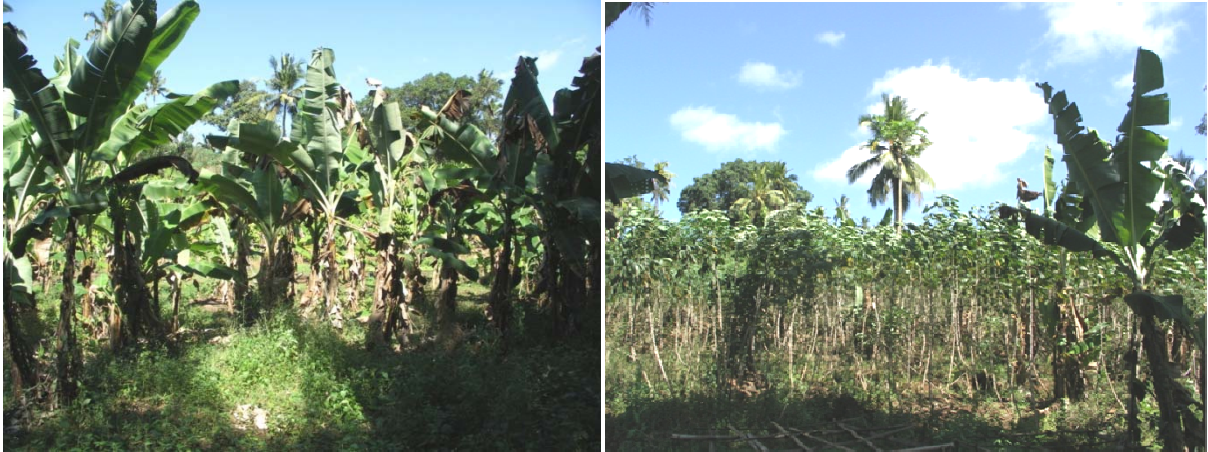
Cultures vivrières dans la vallée (bananiers à gauche et manioc à droite)

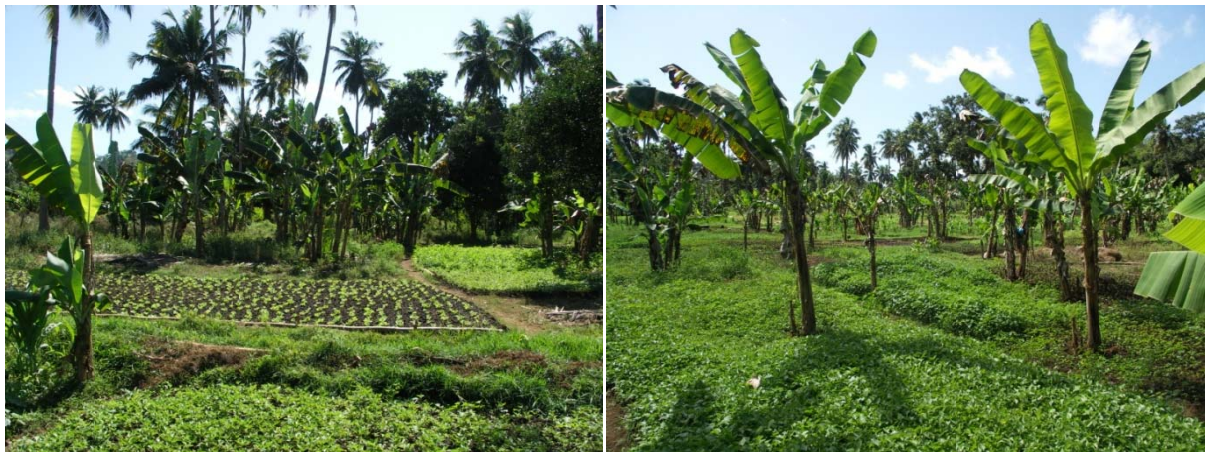
Cultures maraîchères en saison sèche (07-2011)

- B- Les cultures maraîchères sont caractérisées par la dominance spatiale d'espèces maraîchères avec un cortège restreint d'espèces adventices à dominante herbacée en raison de l'entretien soigné dont ces cultures sont l'objet. Des bananiers sont souvent intercalés entre les différents lopins de terre. Cette formation est parfois surmontée de grands arbres : cocotiers principalement et quelques fruitiers : manguiers, agrumes...

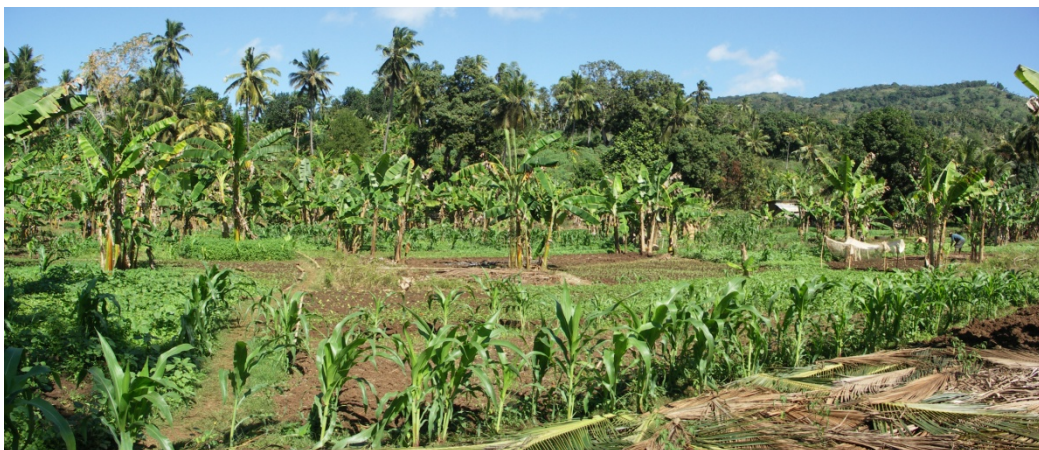
Maraichage en plaine au premier plan et agroforesterie sur le versant au second plan

- Dans la plaine, une entité maraîchère constituée d'une mosaïque de petits lopins aux formes géométriques séparés par quelques bananiers et sentiers piétons,
- Sur le versant, une entité agroforestière traditionnelle constituée de cultures vivrières communes à dominante de manioc, bananier et ambrevades surplombés par des arbres fruitiers épars en densité variable (cocotiers, manguiers, arbres à pain, jacquier...).

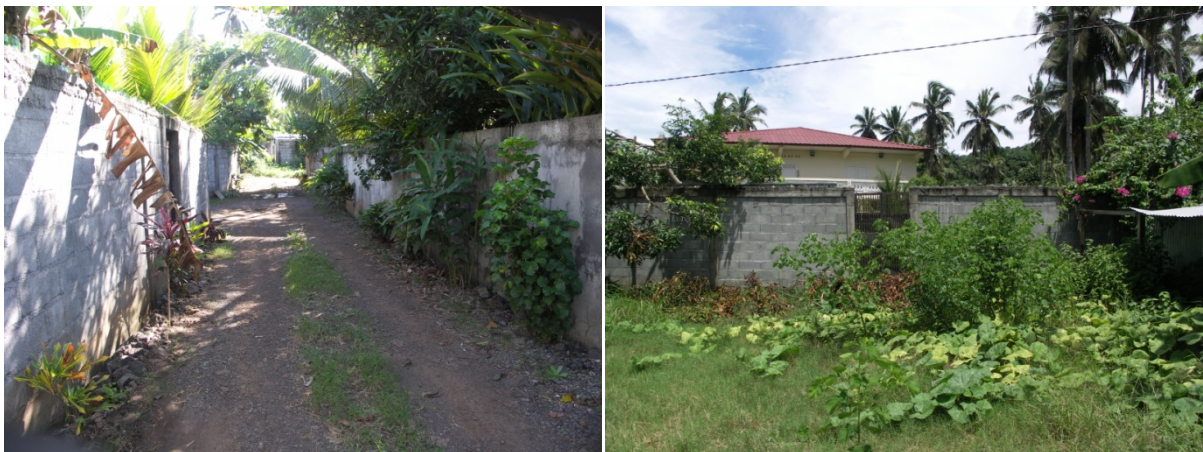
Espaces construits

- A- Les espaces construits sont occupés par des habitations et des chemins d'accès en terre. La végétation aux abords des habitations est composée d'un mélange d'espèces agricoles et ornementales sans intérêt.

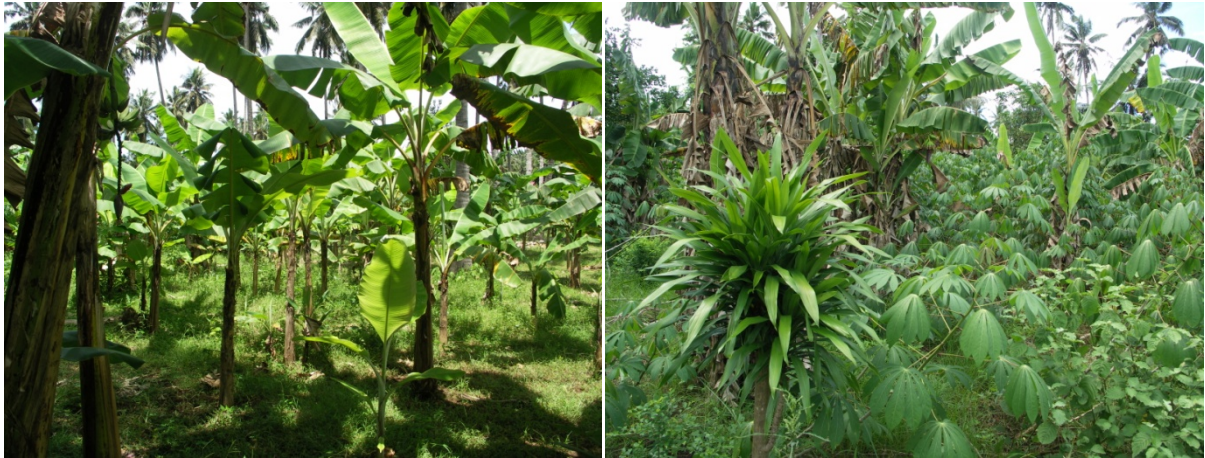
Cultures vivrières (bananiers à gauche et manioc + bananiers à droite)

- B- Les cultures vivrières sont caractérisées par la dominance spatiale des espèces cultivées et leur cortège d'espèces adventices exotiques pantropicales. Les espèces cultivées sont principalement le bananier et le manioc. Cette formation est quasiment dépourvue de grands arbres hormis quelques cocotiers épars et de rares fruitiers (manguiers, jacquier...). Des ananas sont présents par endroits.

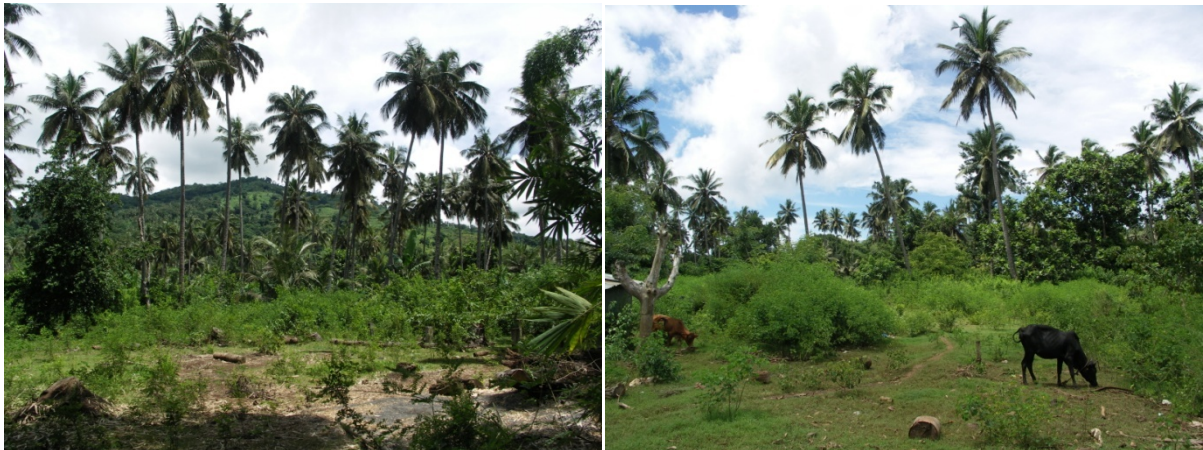
Friches herbacées et zébus au piquet

C- Les friches herbacées et arbustives pâturées sont caractérisées par la dominance d'espèces exotiques pantropicales herbacées et arbustives. Ces friches font le plus souvent l'objet de pâturage par des zébus au piquet. Certains secteurs sont surmontés de cocotiers en densité importante.

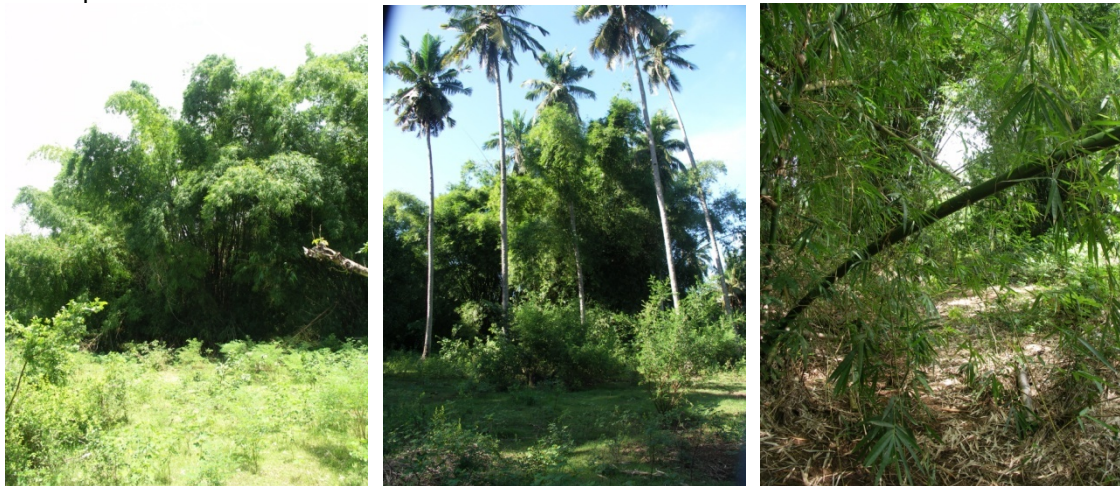
Ripisylve dégradée à bambous

D- La ripisylve dégradée est caractérisée par la dominance spatiale du bambou commun sous le couvert duquel on retrouve un cortège d'espèces indigènes qui ne dépassent pas le stade de semis ou de jeune arbuste en raison de la proximité des activités d'élevage de zébus qui empêchent leur développement à un stade supérieur.

Le tracé de la canalisation de rejet des eaux traitées dans la Kwalé devra préserver la ripisylve dégradée car il s'agit de la formation :

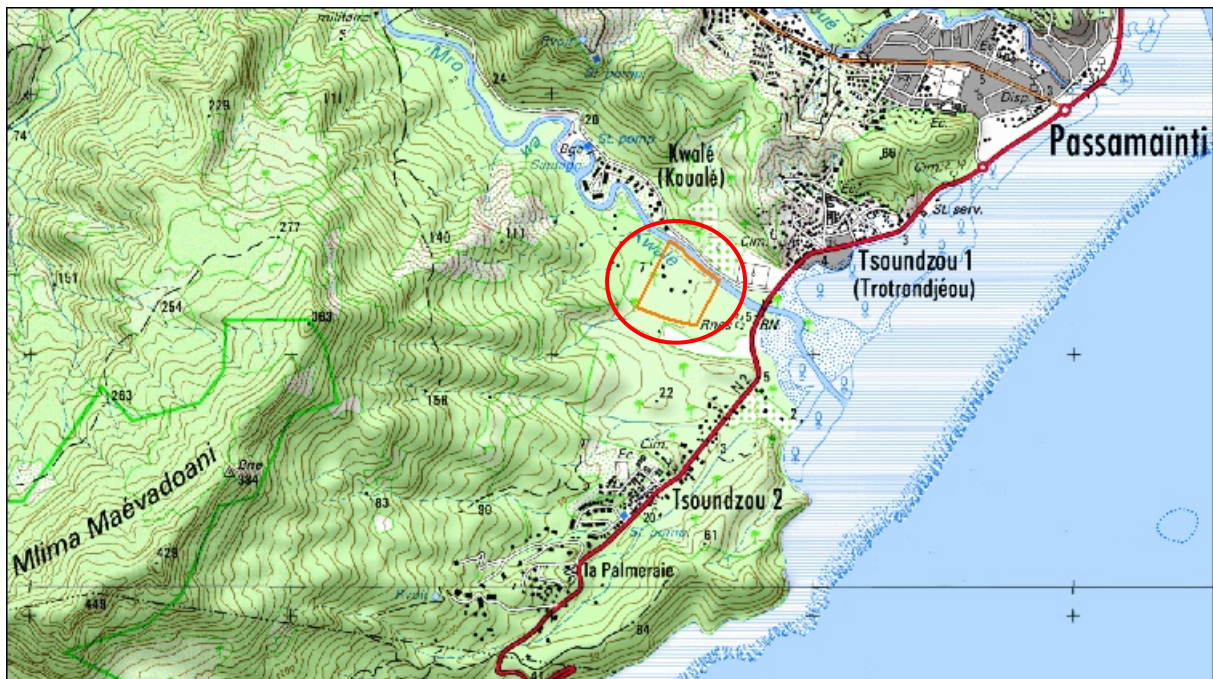
Emplacement de la parcelle sur laquelle la canalisation sera implantée

La parcelle d'implantation de la canalisation de rejet des eaux traitées se trouve dans la plaine alluviale de la rivière Kwalé. Cette situation en rive droite de la Kwalé à l'écart des villages de Tsoundzou 1 et Tsoundzou 2 et à environ 250 mètres de la RN2 rend le site assez peu perceptible de l'extérieur.

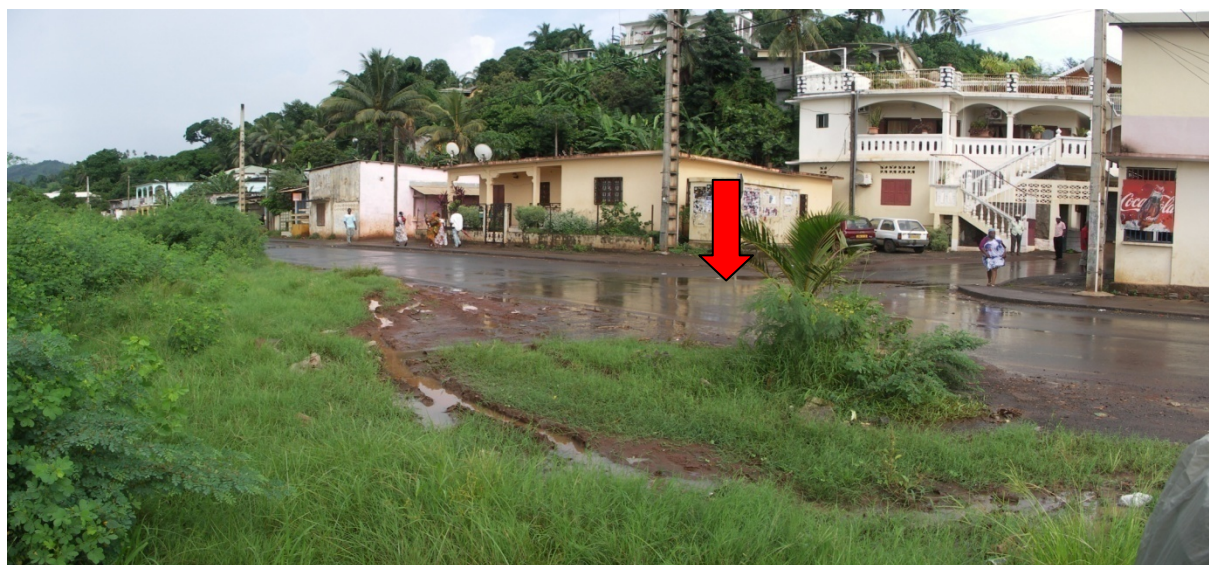
Les abords immédiats du poste de refoulement sont totalement aménagés et artificiels et constitués de la route, d'une bande végétalisée de 6 à 10 mètres de largeur environ, puis du canal d'évacuation des eaux pluviales qui borde le remblai du terreplein.

Vue de l'emplacement du poste de refoulement de Mtsapéré

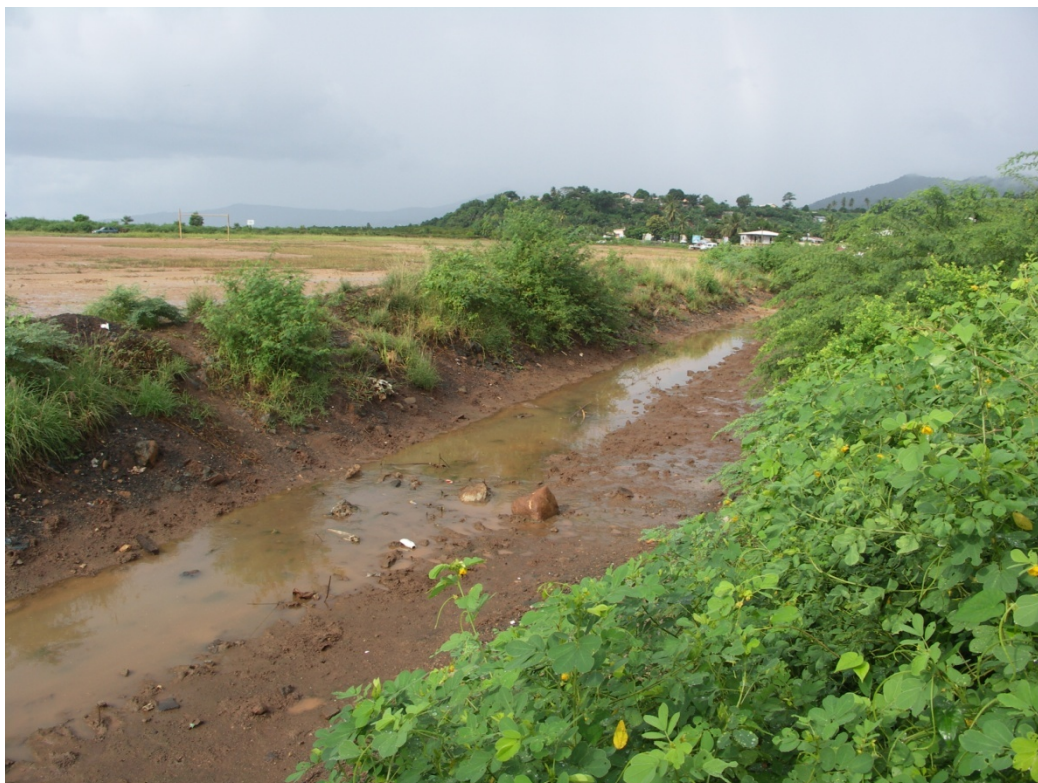
Vue du canal entre le terreplein de Mtsapéré et l'ancienne RN2

La bande de terrain entre la RN2 et le canal est occupée majoritairement par une végétation herbacée spontanée au sein de laquelle quelques plantations de palmiers ornementaux ont été réalisées par les services municipaux.

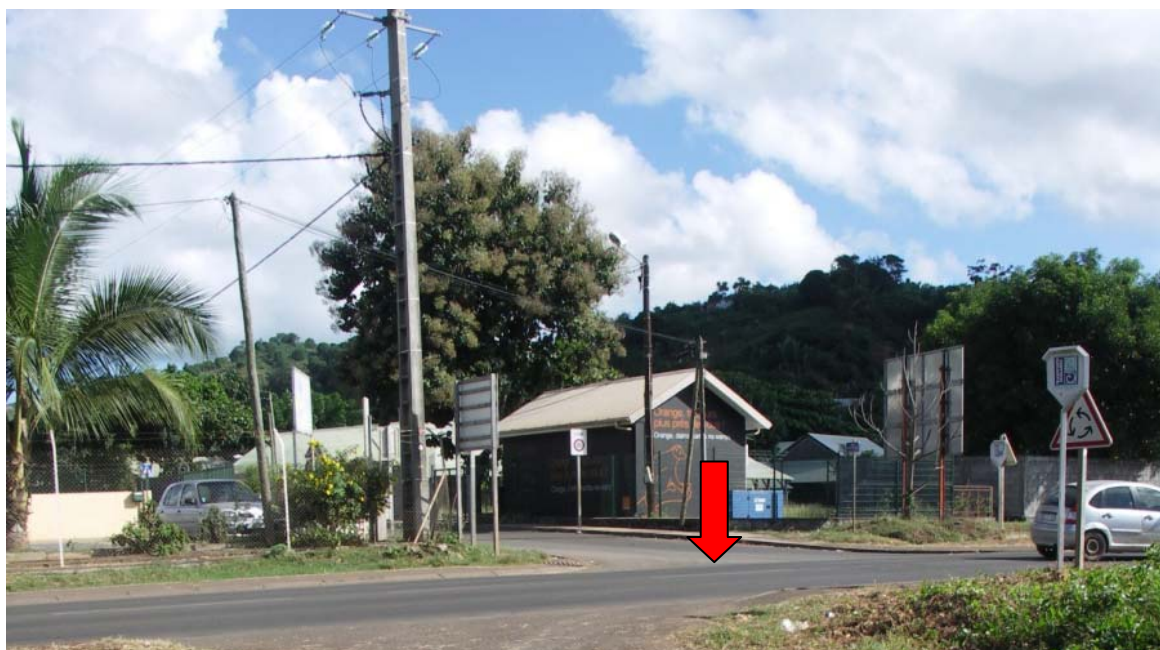
Les abords immédiats du poste de refoulement PRA sont totalement aménagés et artificiels et constitués de la route nationale n°2, de la rue des écoles et de l'ancienne piste de chantier de la rocade de Mtsapéré.

Vue de l'emplacement du poste de refoulement de Doujani (PRA)

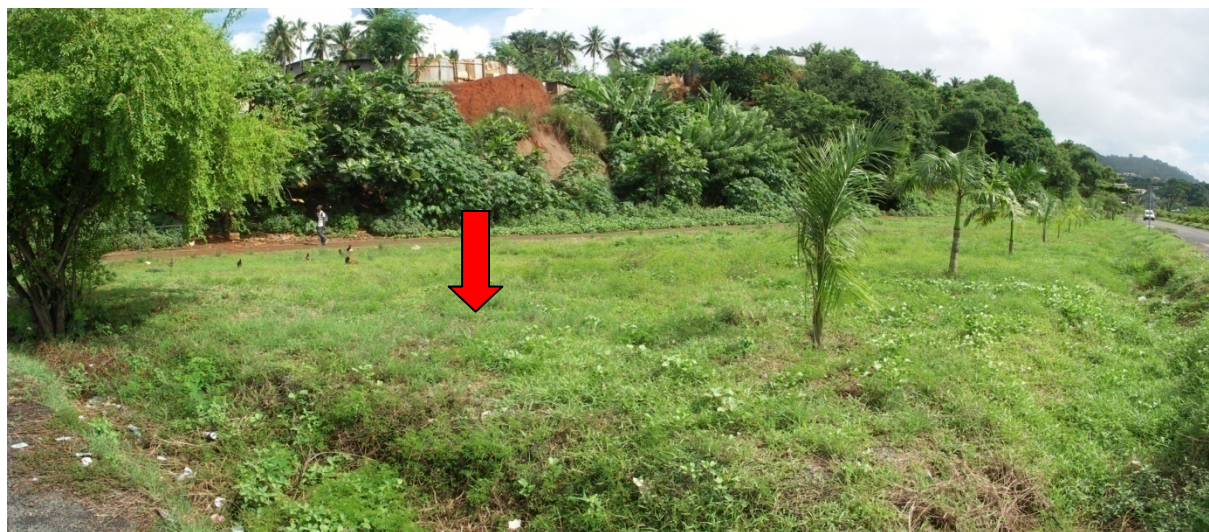
Les abords immédiats du poste de refoulement PRB3 sont totalement aménagés et constitués d'espaces verts entretenus (pelouse + palmiers).

Vue de l'emplacement du poste de refoulement de Passamainty (PRB3)

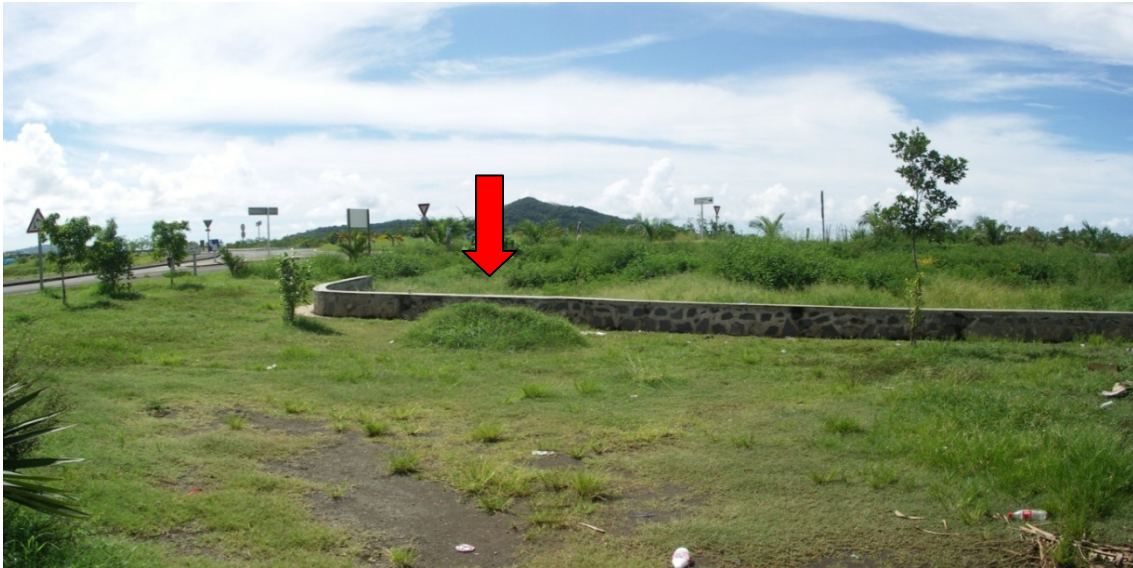
Les abords immédiats du poste de refoulement PRB4 sont totalement aménagés et constitués de friches occupant le canal de drainage longeant la rocade et bordées d'espaces verts plus ou moins entretenus (pelouse + palmiers + manguiers + badamiers).

Vue de l'emplacement du poste de refoulement de Passamainty (PRB4)

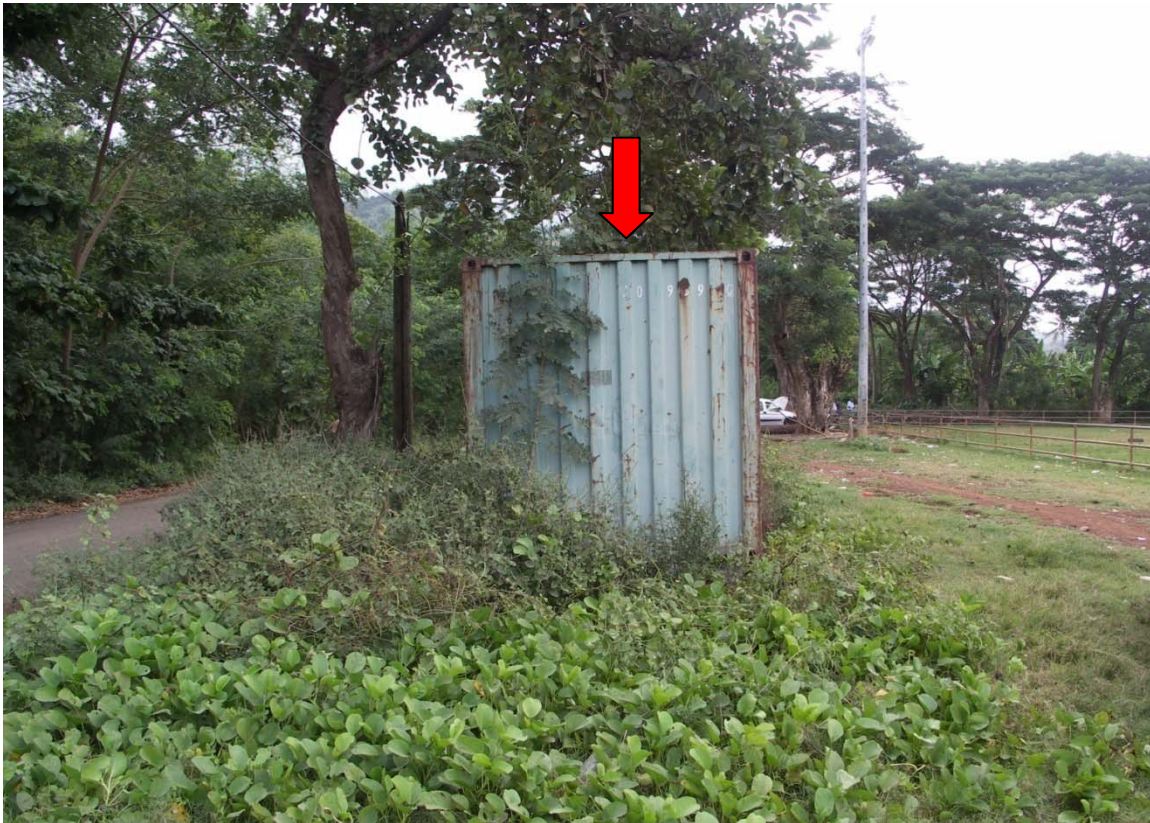
Les abords immédiats de ce poste sont totalement aménagés et constitués d'une route, du stade et de friches herbacées longeant la route (délaissés).

La rivière Kwalé se trouve de l'autre côté de la route à une quarantaine de mètres environ.

Vue de l'emplacement du poste de refoulement de Tsoundzou PRD1

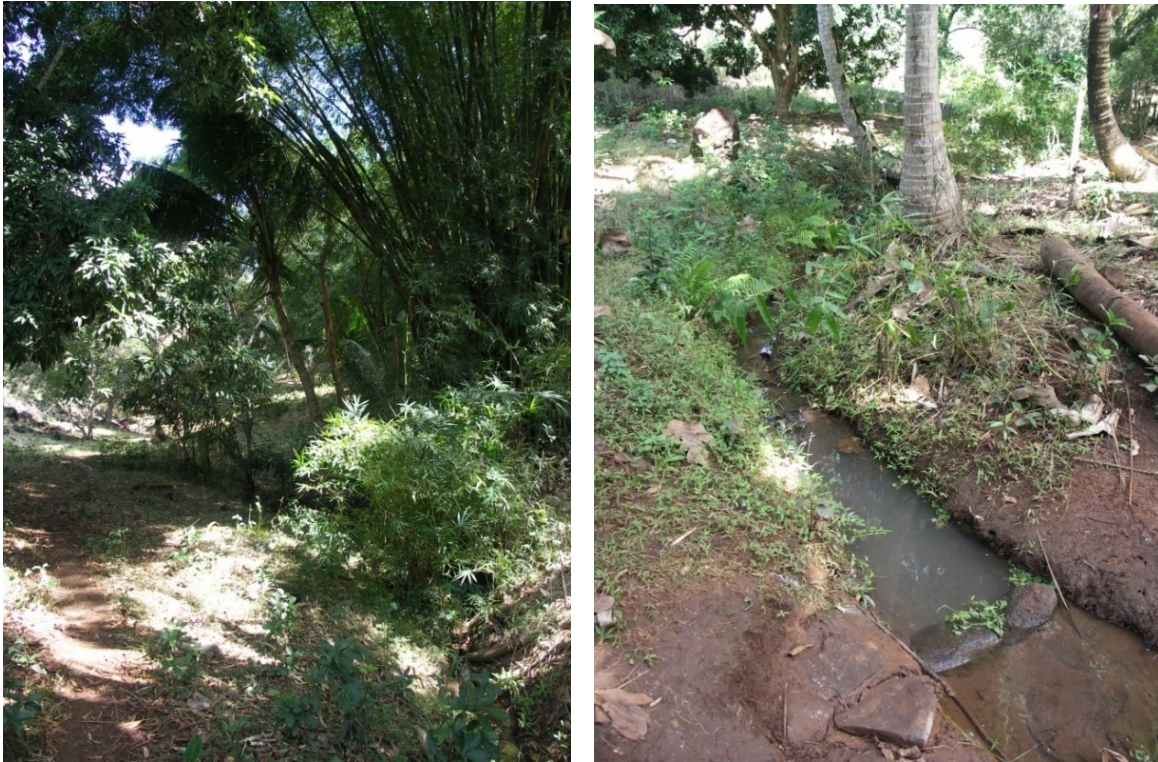
Sur le plan de la continuité écologique des milieux humides entre l'amont (présence d'une ravine avec une ripisylve) et l'aval de la parcelle (prairie humide qui fait l'objet de cultures maraîchères une partie de l'année), il sera nécessaire de maintenir leur continuité hydraulique en évitant par exemple de créer une coupure si la constitution de remblais est nécessaire pour réaliser la STEP. Des ouvrages larges permettant la diffusion des eaux provenant de l'amont vers la zone humide devront être prévus.

Ripisylve bordant la ravine en amont du site et écoulement vers la parcelle de la STEP

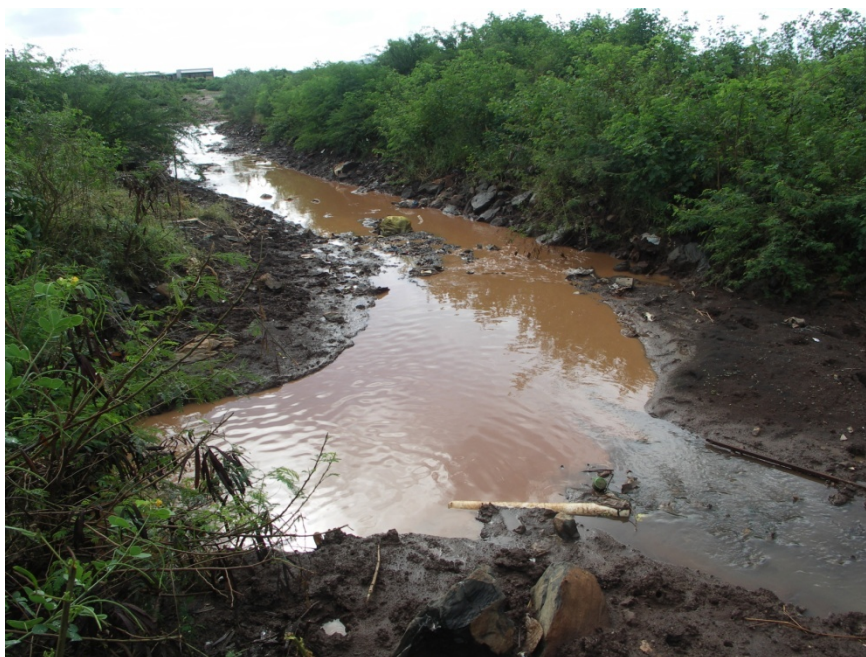
A marée basse, la pente du canal évacuera les effluents vers l'aval sans stagnation préjudiciable à la faune et à marée haute l'effet de dilution sera suffisant pour éviter tout impact significatif sur cette même faune.

Écoulements d'eaux pluviales dans le canal à marée basse

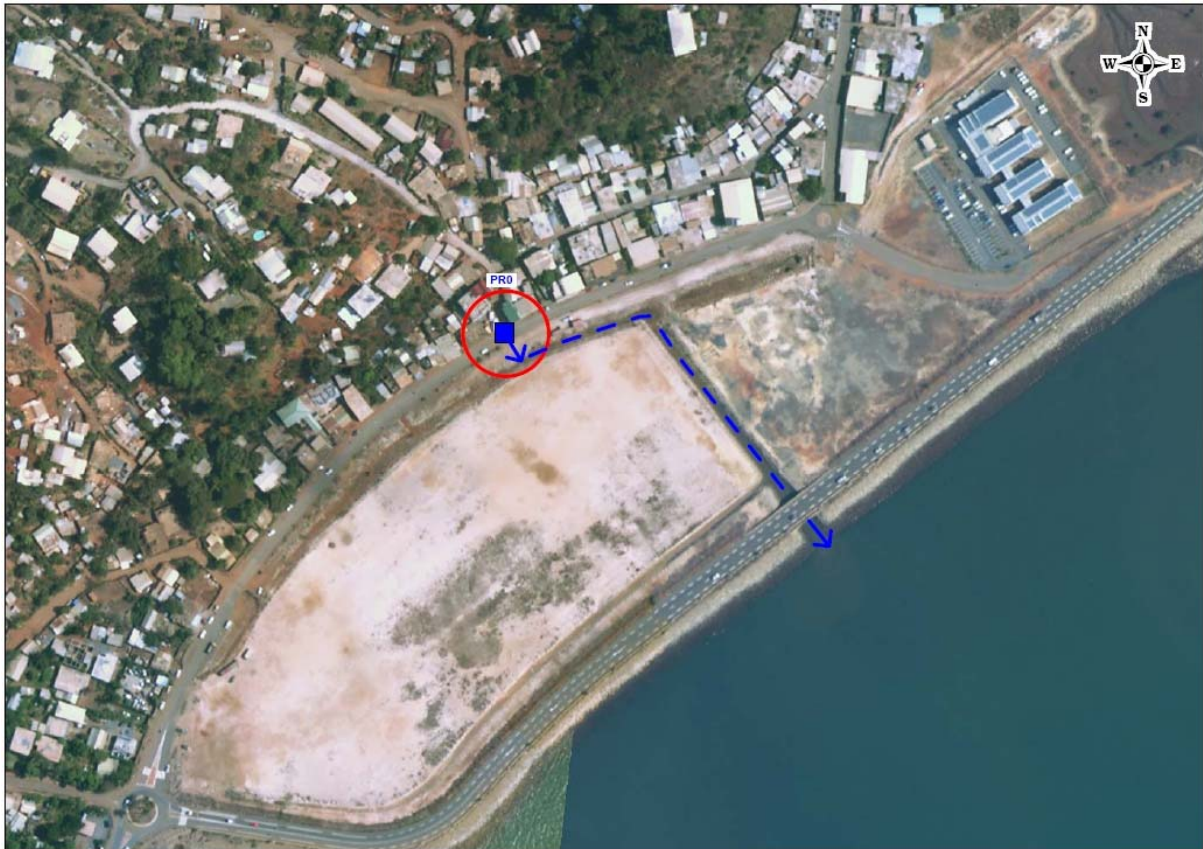
Localisation du point de rejet du trop plein du poste PRO de Mtsapéré

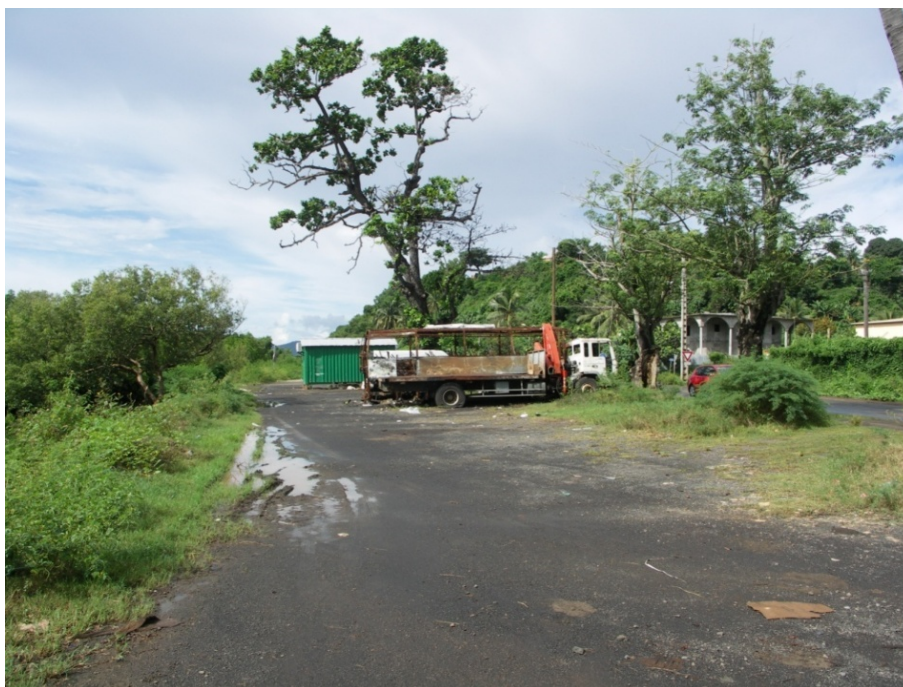
Dans le cas où ce dispositif se révélerait trop onéreux à mettre en œuvre, une solution intermédiaire plus « rustique » consisterait à créer une noue végétalisée le long de la RN2. Cette noue d'un volume suffisant (15 m³) permettrait de recueillir les eaux débordant du poste et de les épurer sommairement par infiltration. Ce dispositif nécessite toutefois un certain entretien (débroussaillage, maintien du volume utile de la noue...). Un trop plein vers la mangrove devra toutefois être prévu en cas de déversement plus important que le volume de la noue.

Espace disponible pour l'implantation d'un bassin de rétention ou d'une noue végétalisée.

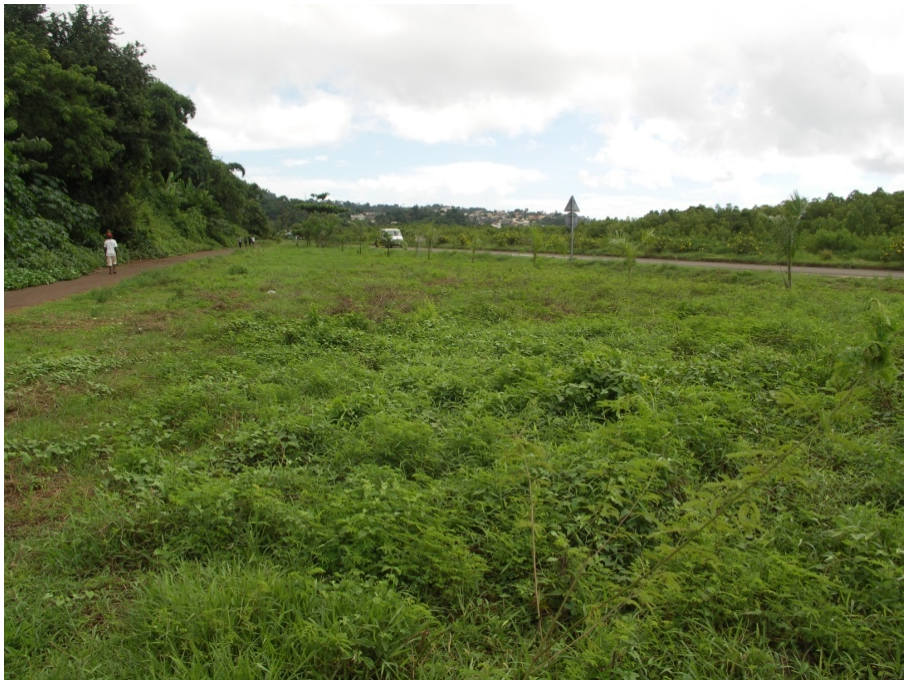
Dans le cas où ce dispositif se révélerait trop onéreux à mettre en œuvre, une solution intermédiaire plus « rustique » consisterait à créer une noue végétalisée à proximité du poste de refoulement. Cette noue d'un volume suffisant (7m³) permettrait de recueillir les eaux débordant du poste et de les épurer sommairement par infiltration. Ce dispositif nécessite toutefois un certain entretien (débroussaillage, maintien du volume utile de la noue...) qui pourrait être assuré par la commune qui entretient déjà tous les espaces verts contigus. Un trop plein vers la mangrove devra toutefois être prévu en cas de déversement plus important que le volume de la noue.

Espace disponible pour l'implantation d'un bassin de rétention ou d'une noue végétalisée.

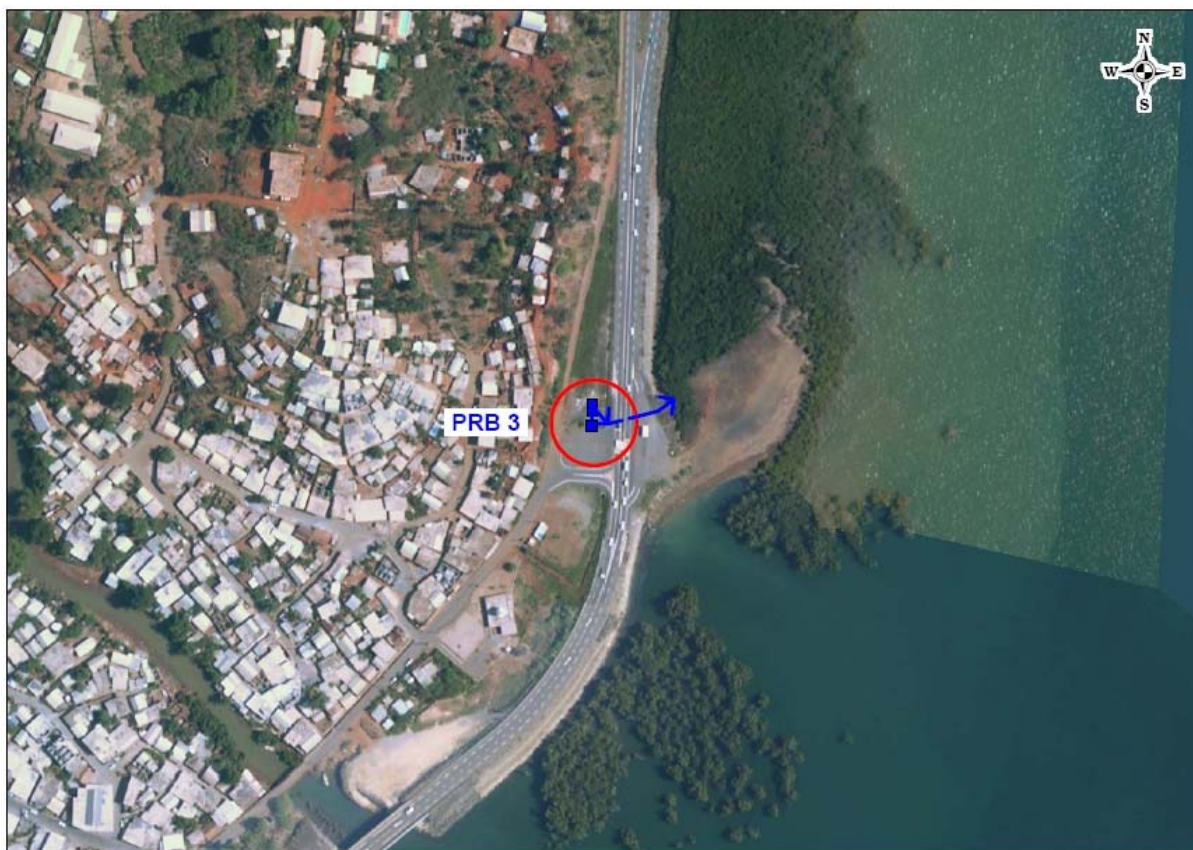
Localisation du point de rejet du trop plein du poste PRB3 de Passamainty et emplacement possible pour la création d'un bassin de rétention ou d'une noue végétalisée

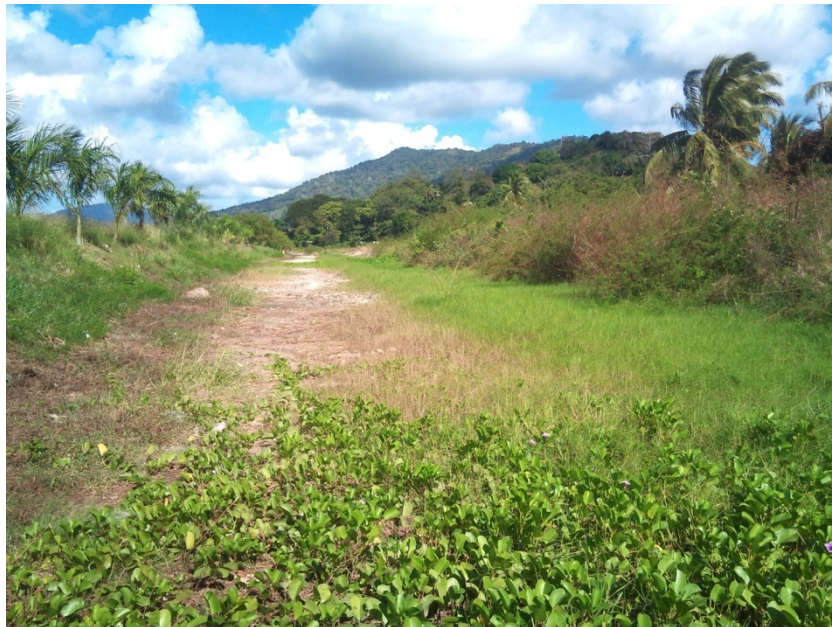
Dans le cas où ce dispositif se révélerait trop onéreux à mettre en œuvre, une solution intermédiaire plus « rustique » consisterait à utiliser le canal existant comme une noue végétalisée. Cette noue d'un volume suffisant avant débordement vers la mangrove (27m³ nécessaires) permettrait de recueillir les eaux débordant du poste et de les épurer sommairement par infiltration. Ce dispositif nécessite toutefois un certain entretien (débroussaillage, maintien du volume utile de la noue...) qui pourrait être assuré par la commune qui entretient déjà tous les espaces verts contigus.

Canal existant pouvant être utilisé comme noue végétalisée

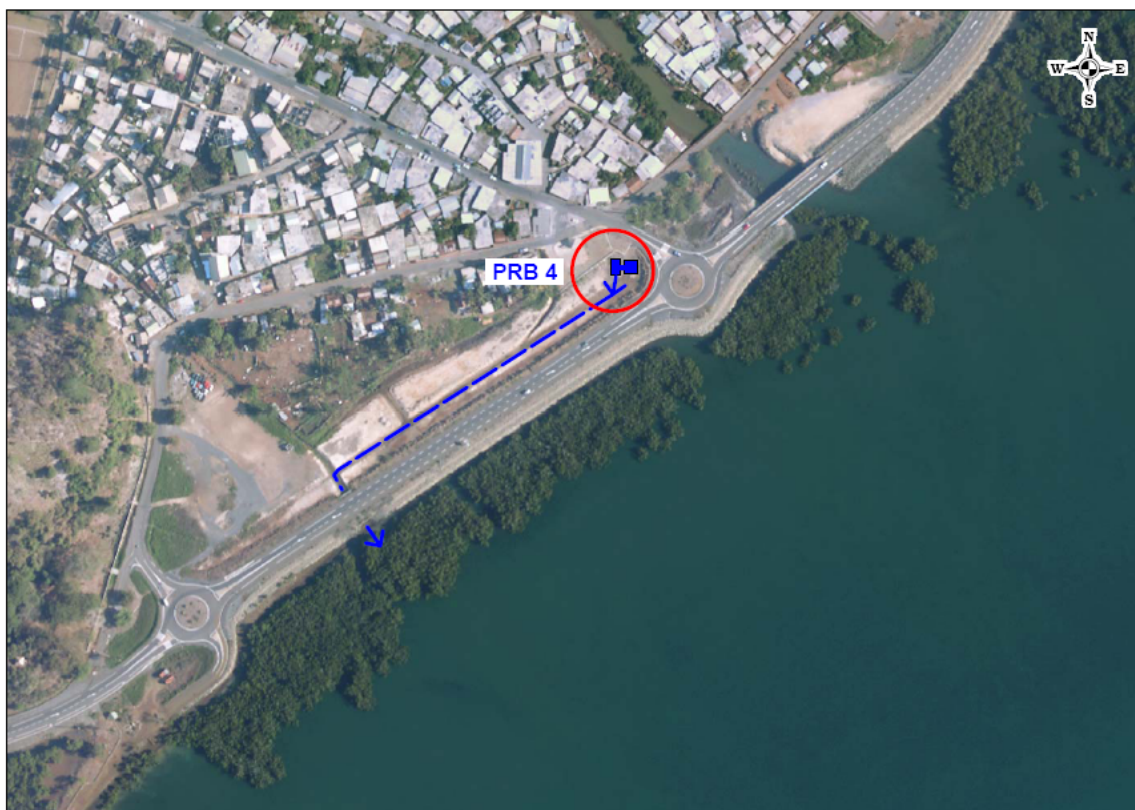
Localisation du point de rejet du trop plein du poste PRB4 de Passamainty et emplacement possible pour la création d'un bassin de rétention ou d'une noue végétalisée

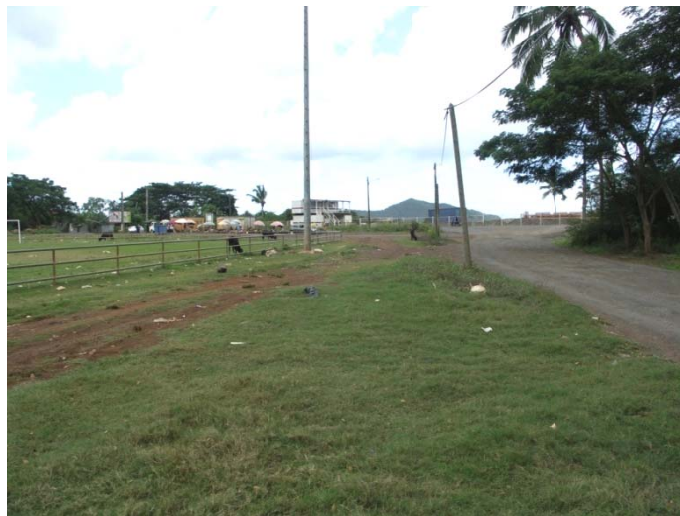
Nous signalerons toutefois que l'espace disponible sur ce site pourrait permettre l'implantation d'un bassin de rétention des effluents d'un volume de 16 m³ permettant d'éviter tout déversement. Dans ce cas, le trop plein du poste devrait être prolongé par une canalisation aboutissant au niveau de ce bassin qui pourrait être enterré. Les effluents ainsi stockés pourraient être pompés et évacués ensuite vers la STEP. Un trop plein vers la rivière devra toutefois être prévu en cas de déversement plus important que le volume du bassin.

Espace disponible pour l'implantation d'un bassin de rétention

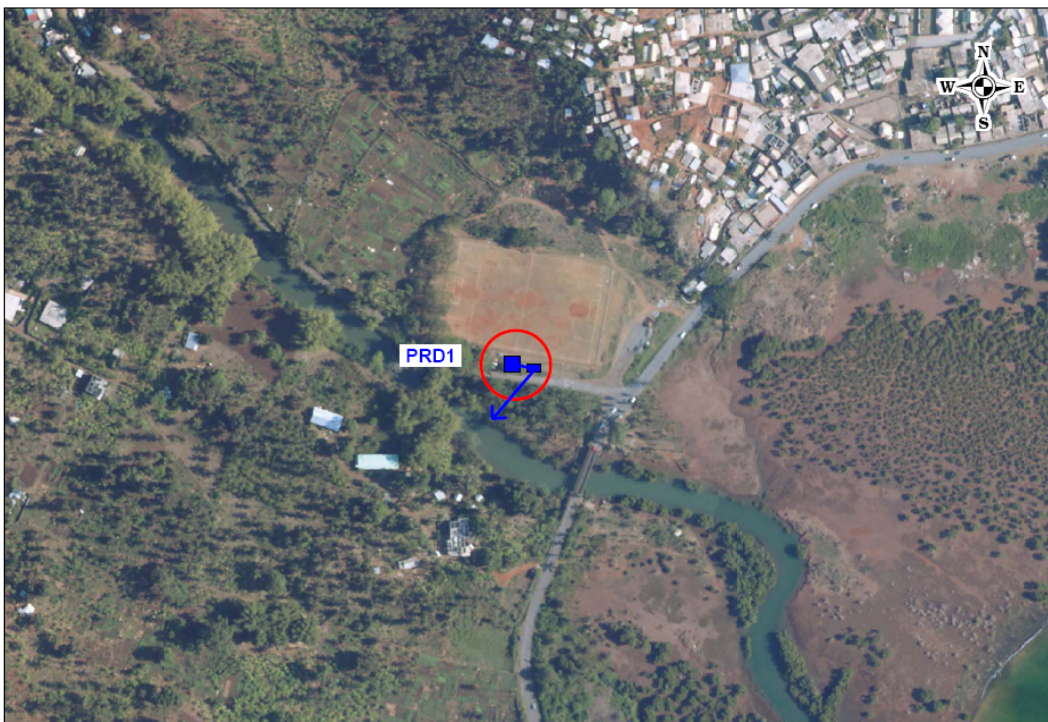
Localisation du point de rejet du trop plein du poste PRD1 de Tsoundzou et emplacement possible pour la création d'un bassin de rétention
