Diagnostic de pollution des sols

Projet de construction du lycée des métiers
du bâtiment à LONGONI, Mayotte

Rapport n°106158/A – Août 2020

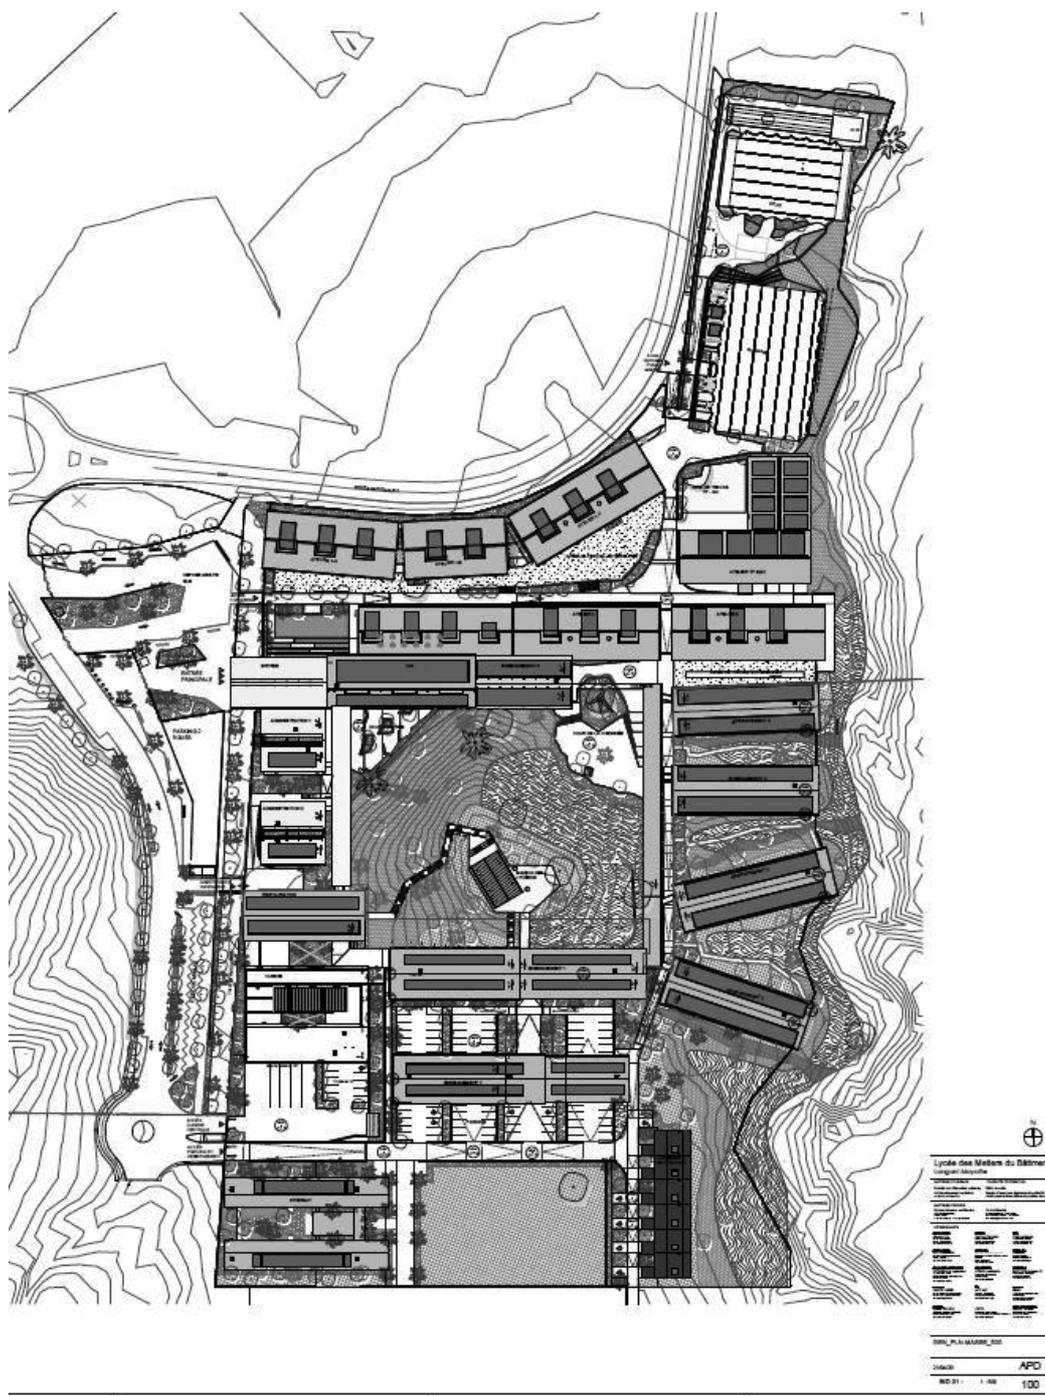
Figure 3 : Esquisse du plan d'aménagement (source : APD)

Selon les informations fournies, le projet du Lycée des métiers du bâtiment de Longoni est composé d'un complexe d'unités bâties formant un rectangle, autour d'une cour intérieure, constituée des vestiges de l'ancienne usine sucrière dont la cheminée actuelle sera conservée.

Les unités bâties seraient au nombre de 24.

Le pourtour des unités bâties sera composé d'espaces verts aménagés, de voiries et dallages ainsi que de parkings.

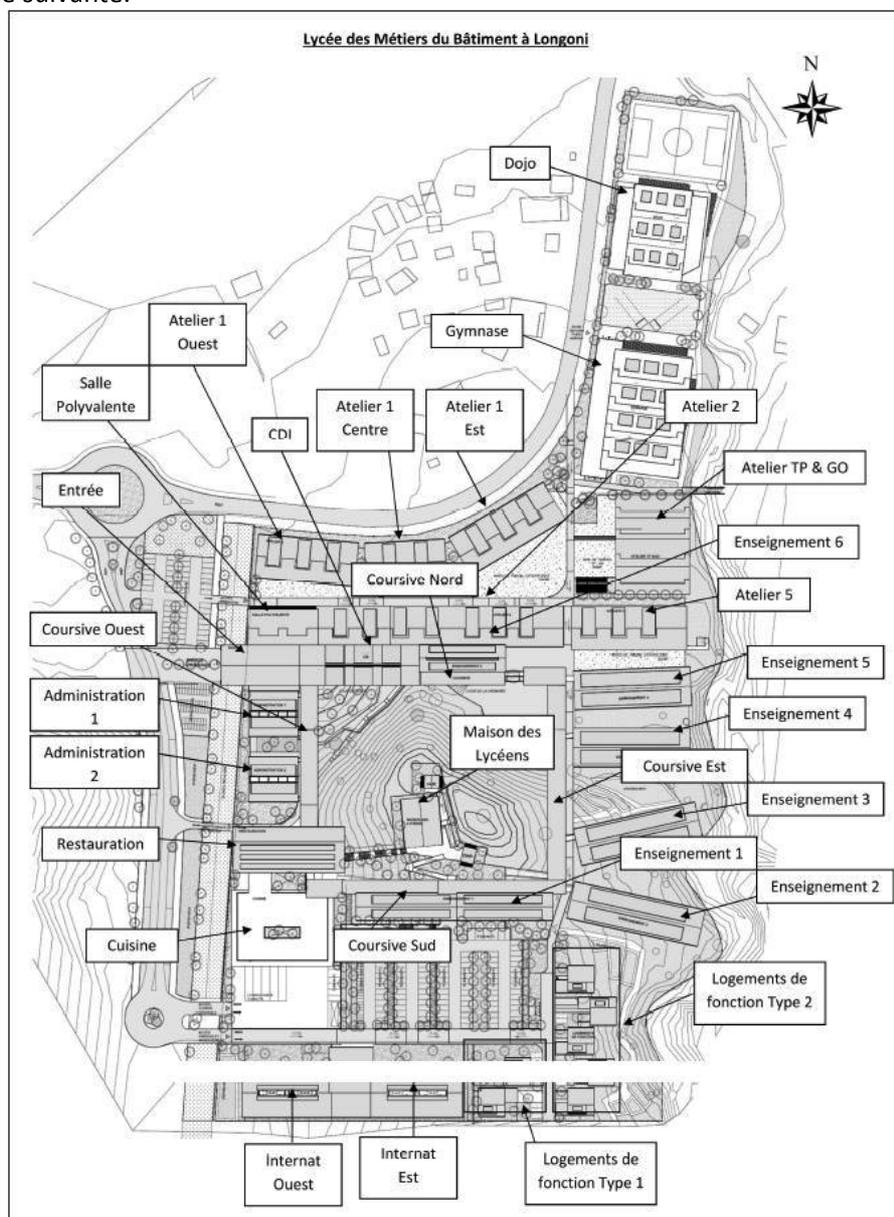
Figure 4 : Plan de localisation des bâtiments (source : rapport géotechnique SEGC, issu de l'APS)

Il est à noter que, selon les phases des études communiquées (études de conception et de faisabilité géotechnique), le programme a été légèrement changé de phase APS à APD sur la partie Sud et Nord du projet (internat et parking sur la partie Sud, équipements de sport sur la partie Nord). Le programme envisagé en phase APD et qui a été utilisé pour l'étude de faisabilité géotechnique G2-AVP est précisé dans la figure suivante.

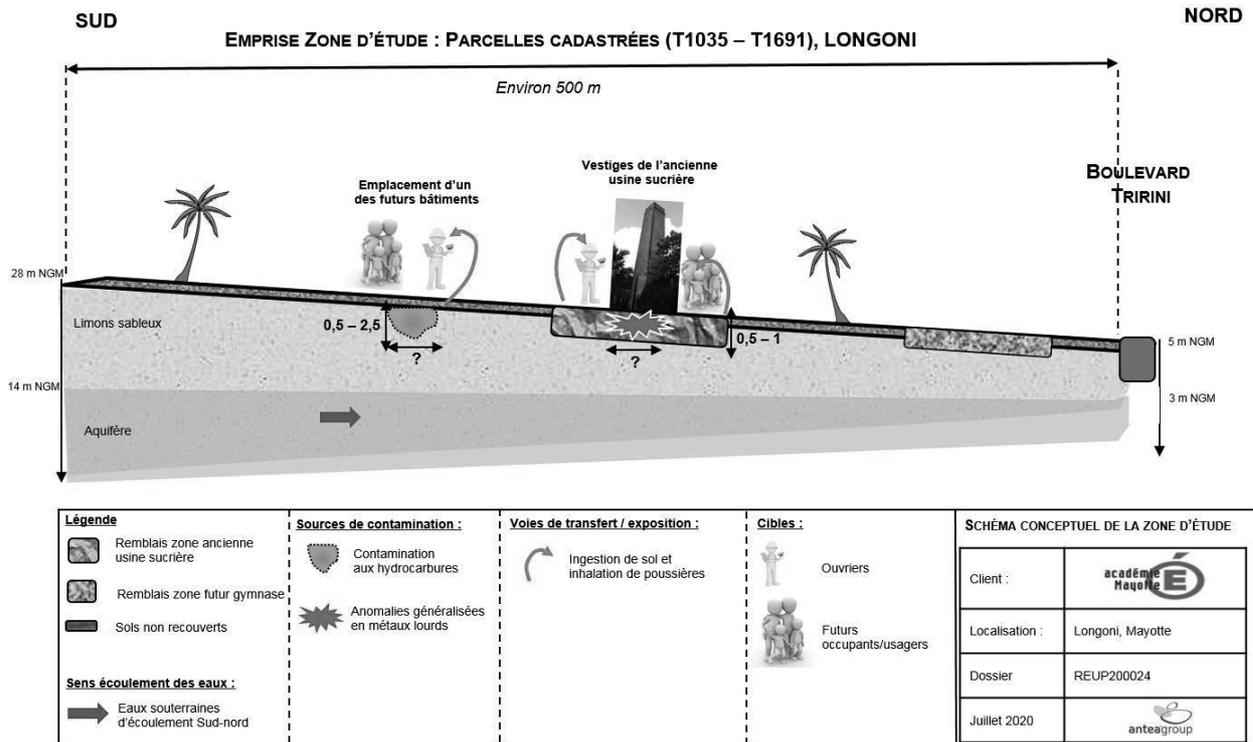
Figure 5 : Schéma conceptuel de la zone d'étude

Le schéma conceptuel final de la zone d'étude est présenté ci-après.
