Aménagement des infrastructures portuaires de Longoni – Réparations du Quai 1

Dossier d'Autorisation Environnementale – PJ n°2 : Eléments graphiques

Numéro du projet : 20MRU032

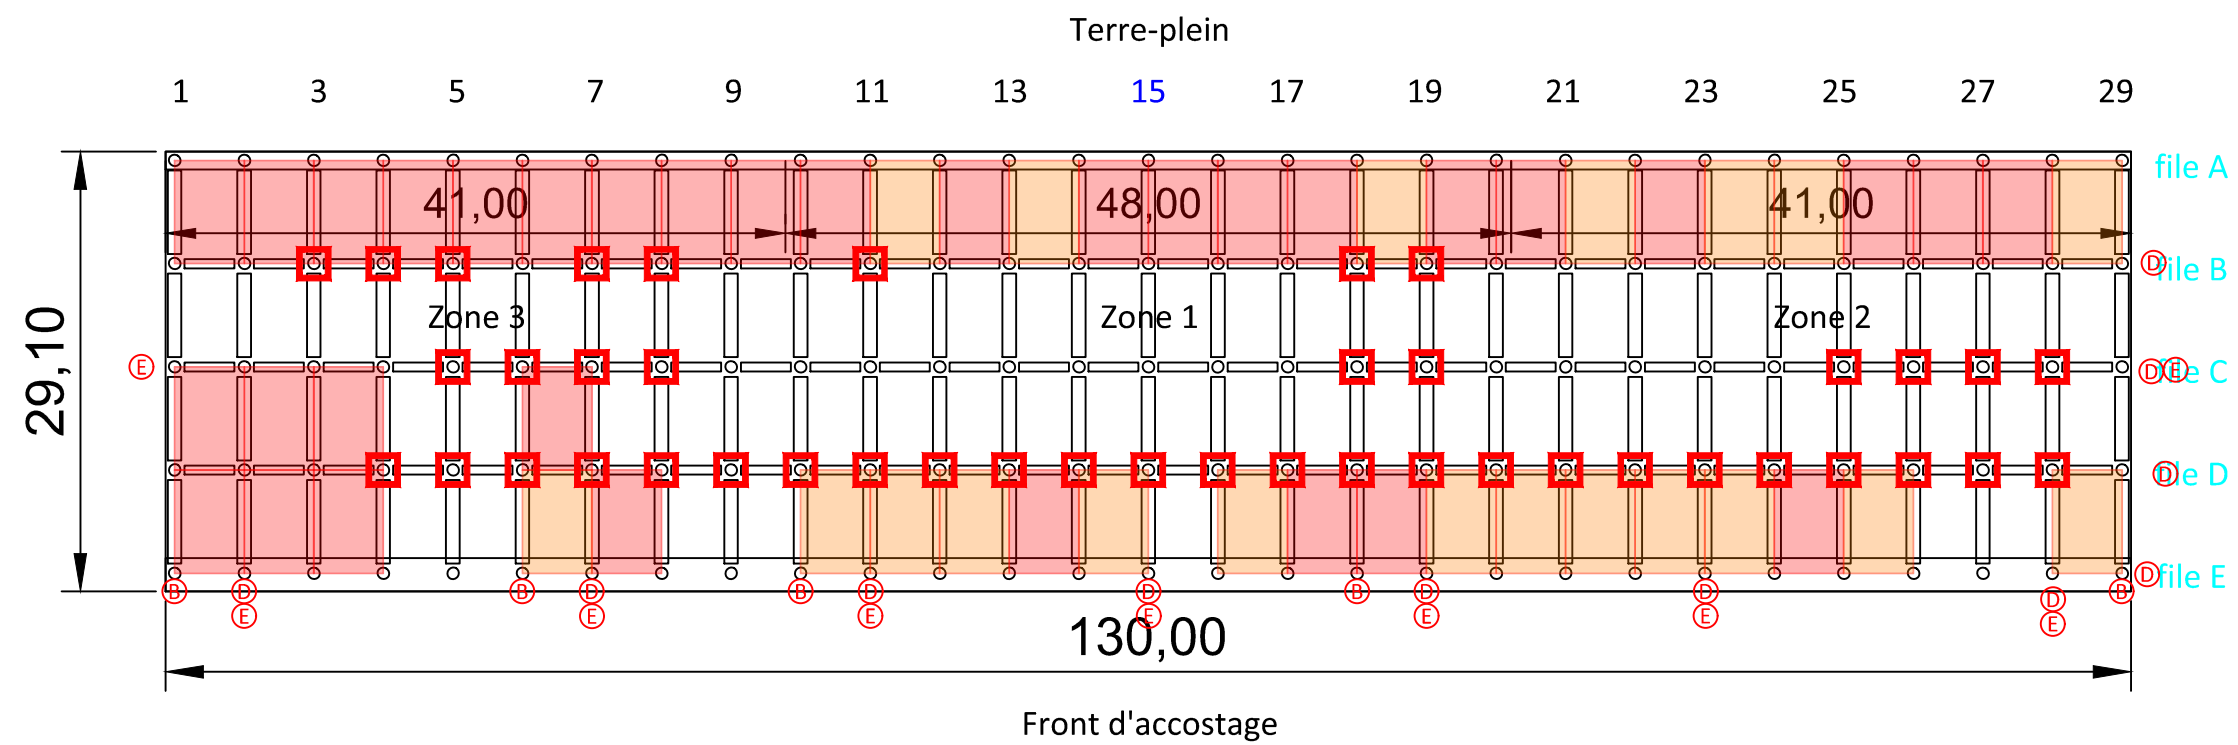
3 PLAN DES DESORDRES

- Ferrailage apparent, traces de corrosion
- Fissure, traces de corrosion
- Chevêtre : ferrailage apparent, traces de corrosion
- D Défenses endommagées
- E Echelle endommagée
- B Bollard endommagé
